En vurdering av hvordan klatretauet, i forbindelse med ulykken på Kårstø i Rogaland den 4. april 2015, kunne falle ut av klippkarabinen i toppfestet.

Registrering av ulykken i Norges Klatreforbunds ulykkesdatabase er allerede gjort. Rapporten her er fra en analyse av hvordan klatretauet kunne løsne fra klippkarabinen i toppfestet av klatreruta «U» på klatrefeltet Kårstø. (google «Klatrefører for Kårstø» for oversikt av rute).

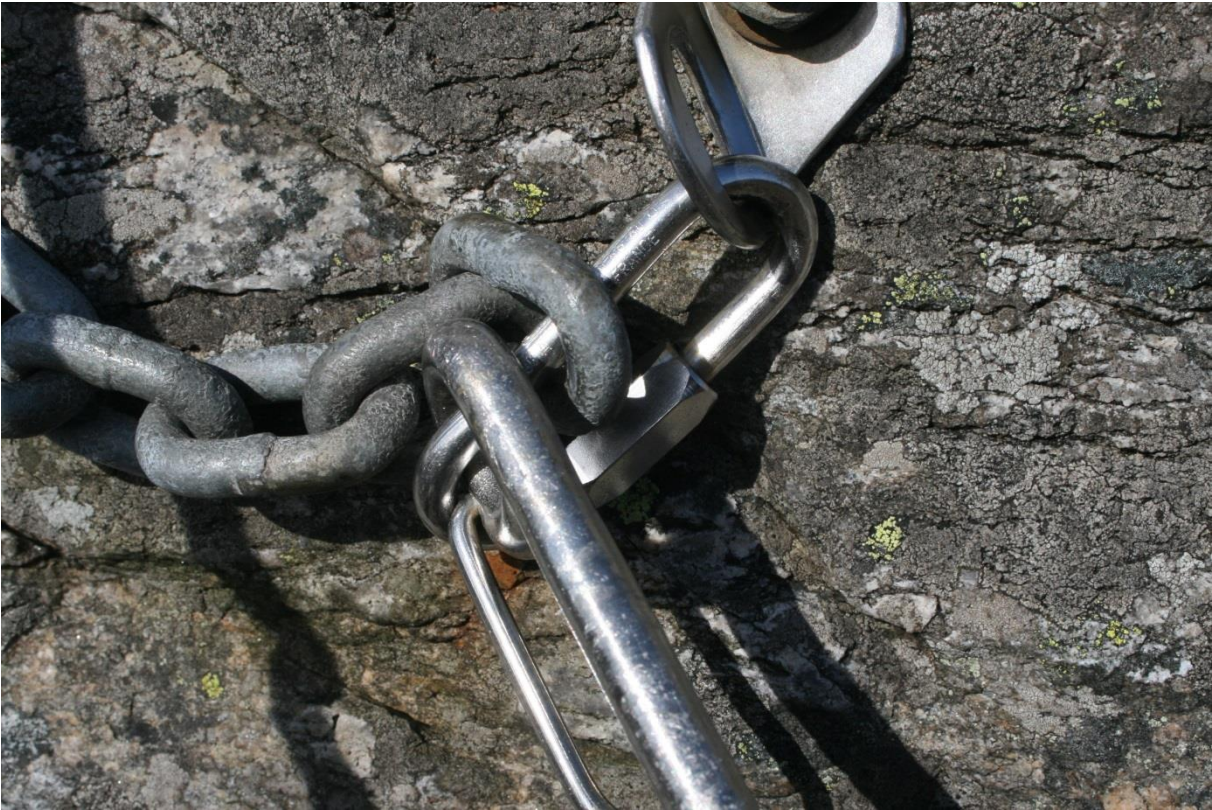
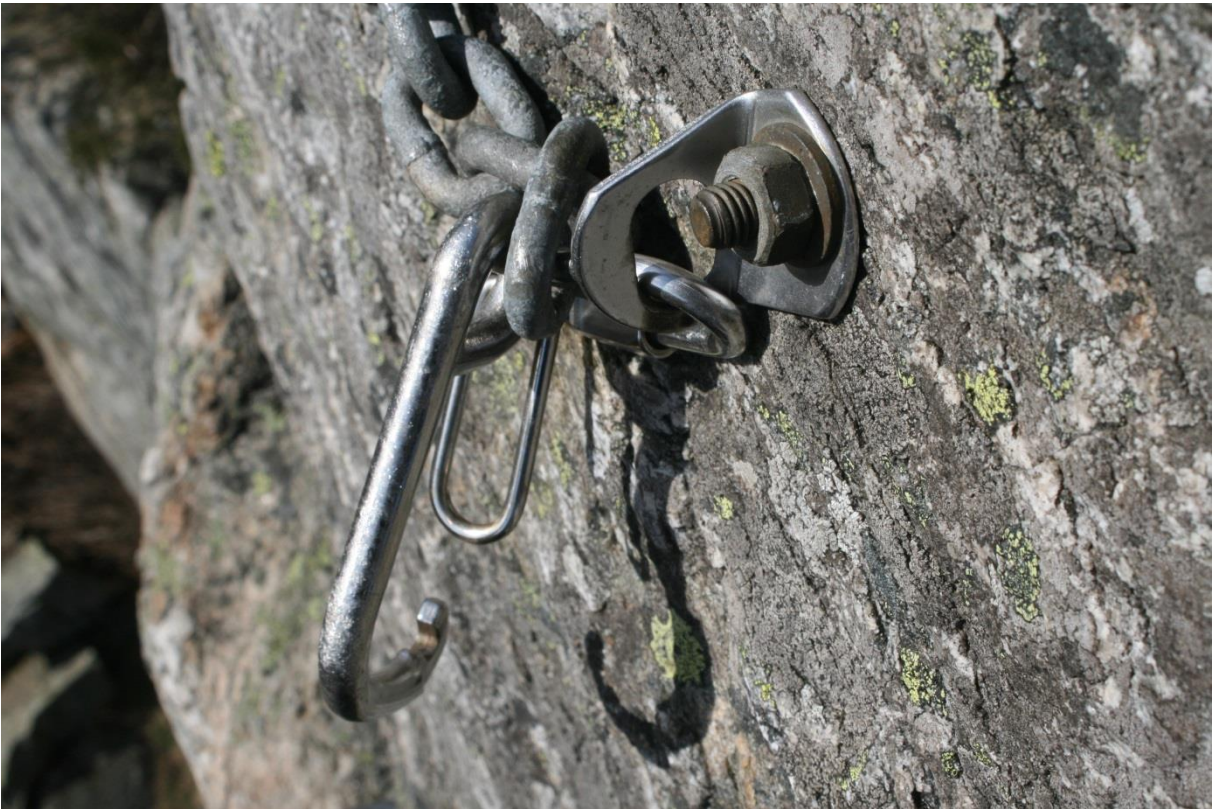
Karabinkrok er rettet kraftig ut og bøyd mot venstre. Åpningen mellom gate og nese av karabin er ca 25 mm bred. Dette tilsvarer mer enn 2 taudiameter. Gaten synes ikke å være bøyd vesentlig bort fra original posisjon. Nedre (venstre) del av maillon er bøyd oppover og innover mot fjellet. Det er skrapemerker på yttersiden av enden på karabinkroken.

Utstyr slik det hang etter ulykken.

Karabinens posisjon som avbildet antas å være den samme som når karabinen ble utsatt for belastningene den ikke har tålt. Maillon er låst i posisjon av boltene, og karabinen er låst i posisjon, med gate vendt mot fjellet i andre enden av maillon. Låsen på maillon synes å støtte opp og stabilisere karabinens posisjon. Når karabinen har vært belastet har enden på maillon blitt bøyd og gaten har blitt åpnet enten ved at den er trykket mot maillon, eller ved at den har blitt trykket inn av ujevnt fjell. Det første er etter vår vurdering mest sannsynlig. Tauet må ha ligget langt ut mot enden av karabin når klatrer har hatt tung belastning på opphenget. Han skal ha hatt minst 2 topptauffall. Tauet falt ut når det ikke var belastet – når klatrer klatret.

Hvordan karabin og maillon har kommet i denne låste posisjonen er usikkert. Det ble fortalt at tauet var snurret rundt seg selv minst 2 ganger. Man kan tenke seg følgende omstendigheter:

- Sikrer flytter seg et stykke til siden for den som klatrer.
- Vinkelen mellom klatrer og sikrer blir større.
- Snurren vandrer opp til under karabinen i toppen.
- Systemet slakkes ved at person klatrer og karabinen blir snurret med klokka slik at det hele henger seg opp som avbildet.

- Denne type henger, maillon og klippkarabin er en dårlig kombinasjon og bør ikke brukes som eneste feste for nedfiring. Et slikt feste inviterer samtidig uvitende til topptauing uten backup.
- System som er tenkt benyttet må først testes grundig (i bakkehøyde) for å sikre at det ikke har mulighet til å henge seg opp i noen låst posisjon. Hvor låsen på en lenke/maillon/skrucarabin befinner seg kan ha betydning for dette.
- Karabinen bør ikke kunne vris rundt 180 grader slik at gaten kan åpnes ved å stange mot fjellet.
