# ULYKKESRAPPORT

## GOKSØYRA 19. juli 2014

### **Før sikkerhetskomitéen NKF. Odd Magne Øgreid**

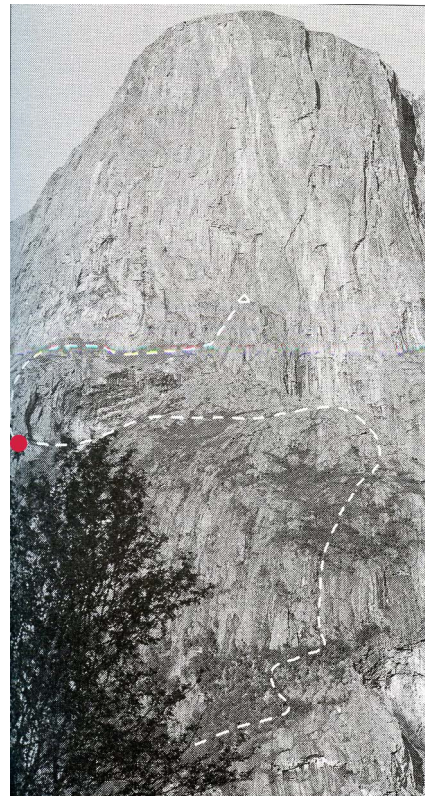
Bilde som viser anmarsjen stiplet i hvitt (fra "Klatring i Romsdal"). Fallsted er markert med rødt.
