## Ulykkesrapport

**Dato:** 21.09.2009

## Dødsulykke på Kvaløya ved Tromsø 17. juni 2009

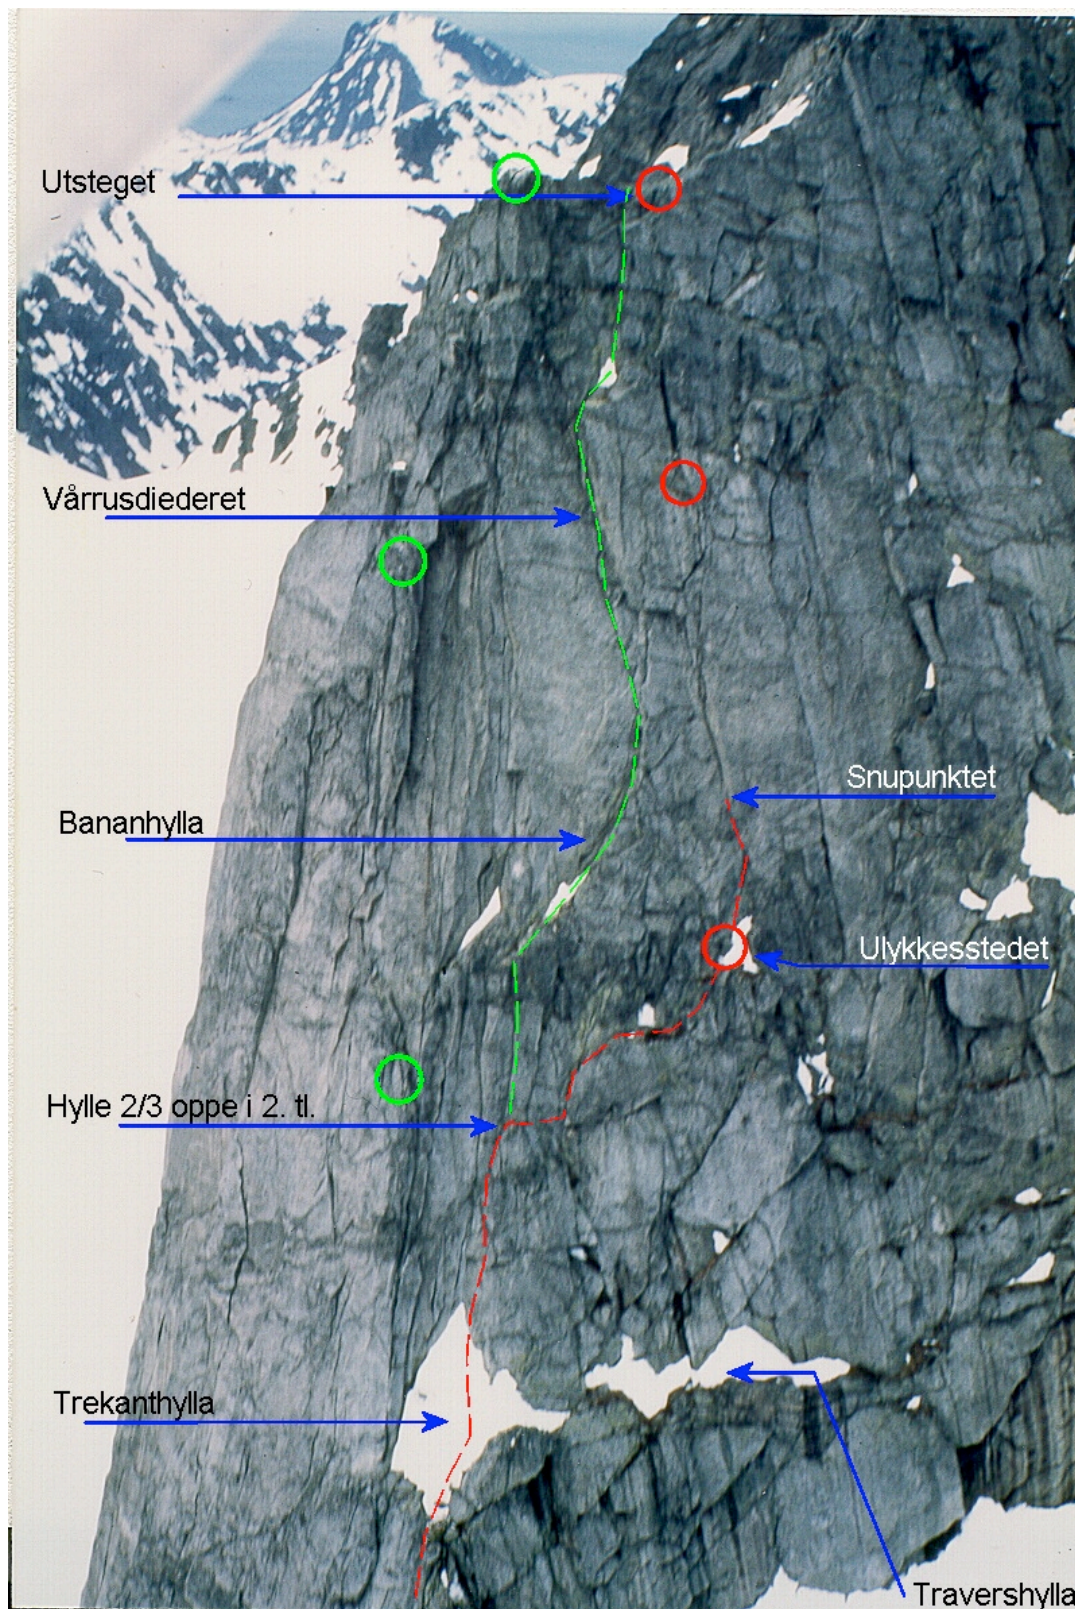
Ulykkesfestet var ett av fire fester på en fast rappellrute på Baugen som ble åpnet i 1987. Denne ruta var i fast og hyppig bruk fram til 1991, da den ble erstattet av ei kjettingrute ned langs en annen trase ("kjettingruta"). Se bilde 2 og 3.

**Bilde 2.** Oversikt over øvre del av Vårrusen, rappellrutene og ulykkesstedet. Rød, stiplet linje viser hvor MH og SH klatret. Ved hylla 2/3 oppe i 2. taulengde tok de av møte høyre fra Vårrusen; grønn linje viser hvor Vårrusen går videre fra dette punktet. Røde sirkler viser posisjonene til de tre rappellfestene som ble montert i 1987. Grønne sirkler viser posisjonene til de tre øverste festene på dagens rappellroute, montert i 1991. (På ulykkestidspunktet var det langt mindre snø på hyllene enn dette bildet viser.)

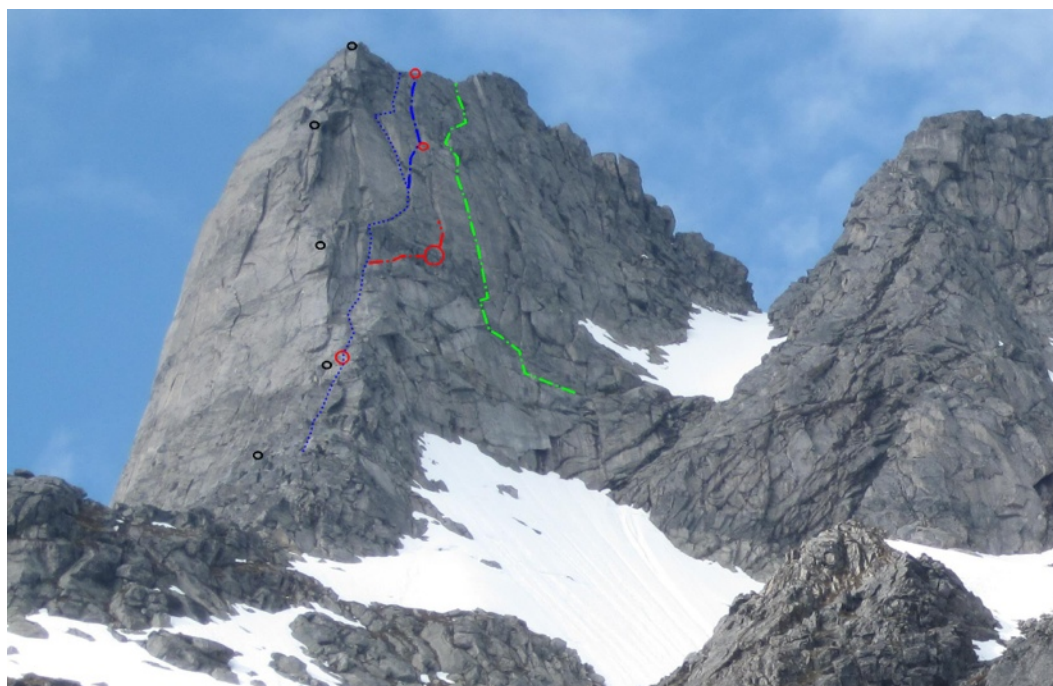
**Bilde 3.** Baugen med Vårusen (blå linje) og guttenes rute sett fra Blåmannsvikdalen. Rød linje: Klatreruta fra traversen ut fra Vårusen og opp til snupunktet. Stor, rød sirkel: ulykkesstedet. Små, røde ringer: posisjonene til de øvrige rappellfestene på 1987-ruta. Svarte ringer: De 5 øverste festene på dagens rappellrute. Grønn linje: ”Jammer”, eneste dokumenterte rute på Baugen til høyre for Vårusen. Foto: Tor Edgar Ripman.

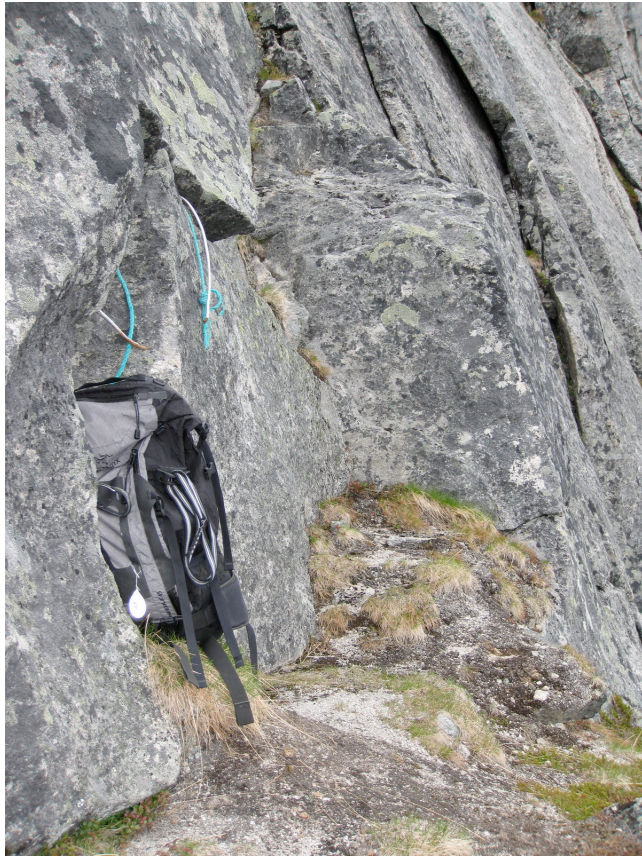
På ulykkesstedet ble følgende funnet (bilde 5):

- SHs ryggsekk, som sto usikret på hylle ved siden av rappellfestet.
- Selve rappellfestet

**Bilde 5.** Ulykkesstedet på undersøkelsesdagen: SHs sekk og rappellfestet med brudd på nylontau og stålvaier.

Etter undersøkelsen ble hele rappellfestet demontert og fjernet.

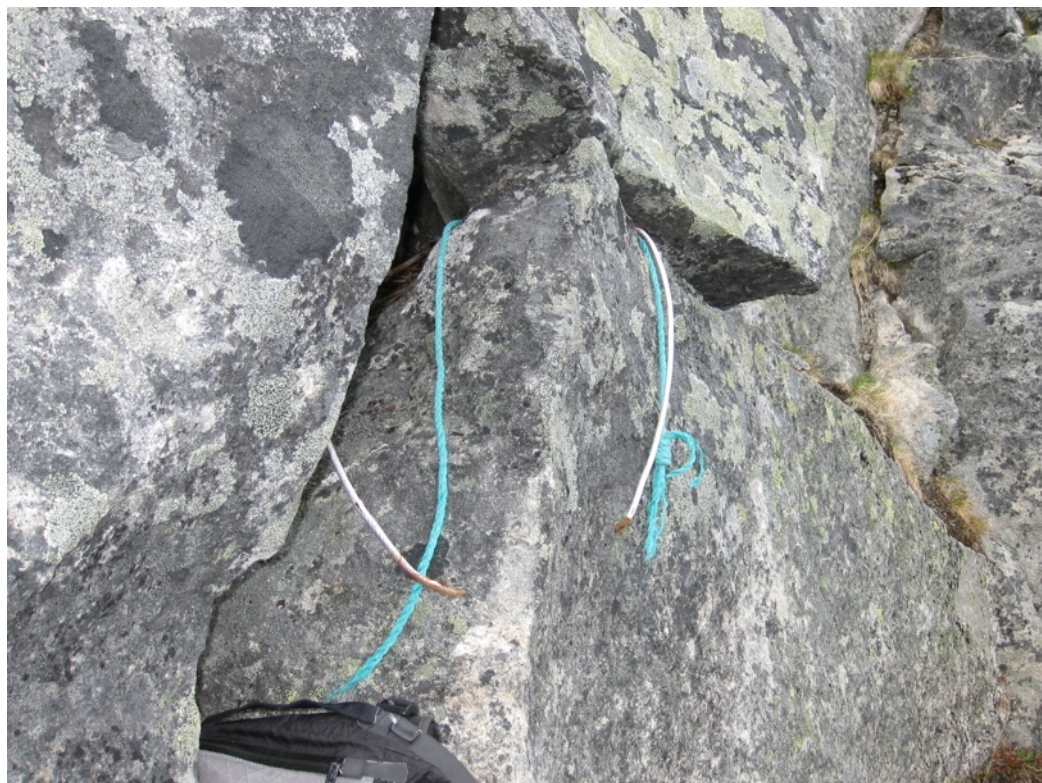
Rappellfestet (bilde 6 og 7) besto av en plastbelagt stålvaier og et nylontau lagt rundt en stor bergnabbe og kilt fast under en stor stein som ligger oppå nabben. På øversiden av nabben hadde vaieren påmontert en forlenger opp til en V-bolt og en kile et par meter høyere opp i veggen. Både hovedvaieren og nylontauet var røket tvers av på laveste punkt i forkant av nabben, i praksis på det punktet der det før ulykken hang en stålsjakkell til å trø tauet gjennom (samme sjakkell som ble funnet på rappelltauet).

På bruddstedet var vaieren gjennomrusten. Rusten var imidlertid skjult av plastbelegget. Opprinnelig har plasten antakelig vært klar, men på ulykkestidspunktet var den blitt helt hvit og ugjennomsiktig. Bare på et par punkter i hulrommet bak nabben var det mulig å skimte den rustne vaieren gjennom plastbelegget. Gjentatt bøyning av vaieren etter demontering viste at den var blitt sprø og gjennomrusten i hele lengden, og plastbelegget sprakk fort opp.

**Bilde 6.** Rappellfestet med bruddstedet. Både nylontauet (turkis) og den plastbelagte stålvaieren (hvit) har røket. Forlengeren opp til de to ekstra forankringene er skjult bak steinblokkene.

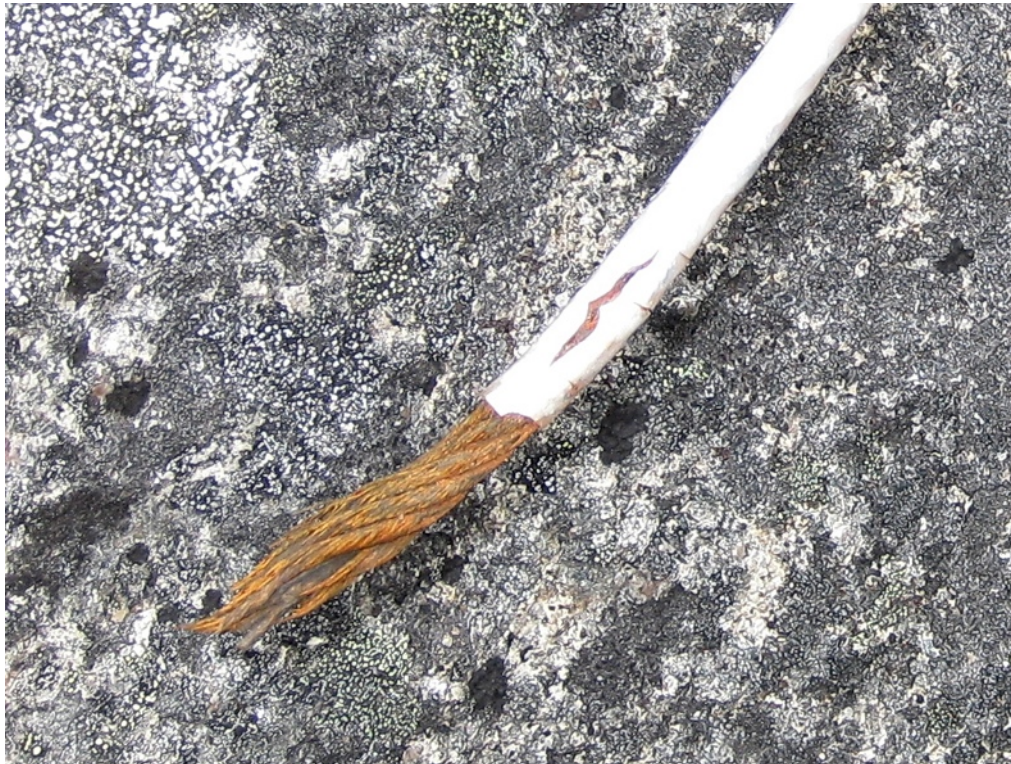
Stålvaiere har en ulempe i forhold til kjetting ved at de består av en pakke av uavhengige metalltråder som gir vaieren større korrosiv overflate ved samme materialvernsnitt. I det fuktige miljøet innenfor plasten har dette gitt raskere rustgjennomtrenging. Et annet problem ved vaieren er at aggressiv testing kan tenkes å gi brudd i enkeltråder. Testingen kan i så fall føre til at strukturen svekkes, uten at det nødvendigvis blir oppdaget.

**Bilde 7.** Detalj av bruddstedet.

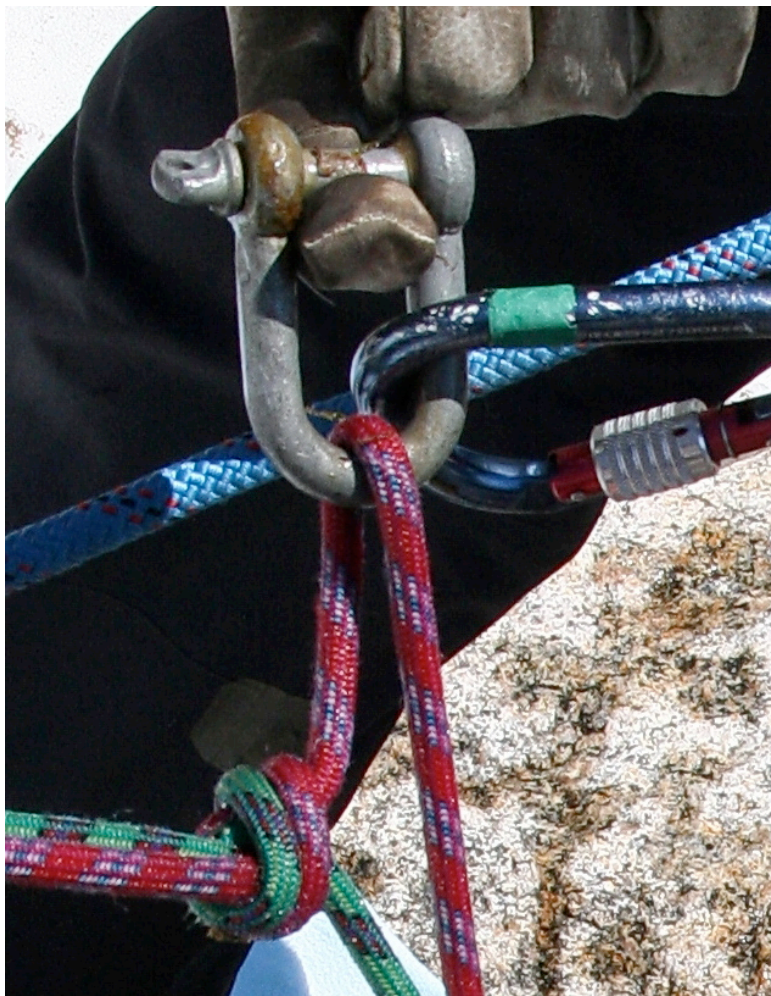
1. To halvtau av ulik farge, for rappellen bundet sammen med en dobbel overhåndsknute med ca 50 cm lange tamper.
2. Inne på rappelltauet, mellom skjøteknuten og den øverste klatrerens rappellbrems: En stålsjakk, godsdimensjon ca 10 mm. Sjakkelen var tilnærmet rustfri, bare med lett brunfarging rundt tverrbolten. Den må ha tilhørt selve rappellfestet, og utgjorde det punktet som rappelltauet ble trædd gjennom (bilde 8).

**Bilde 8.** Sjakkelen fra rappellfestet slik den ble funnet på rappeltauet.
