ULYKKE RAPPORT

JUTLAMANNEN, LÆRDAL

3. oktober 2014

For sikkerhetskomiteén NKF. Odd Magne Øgreid

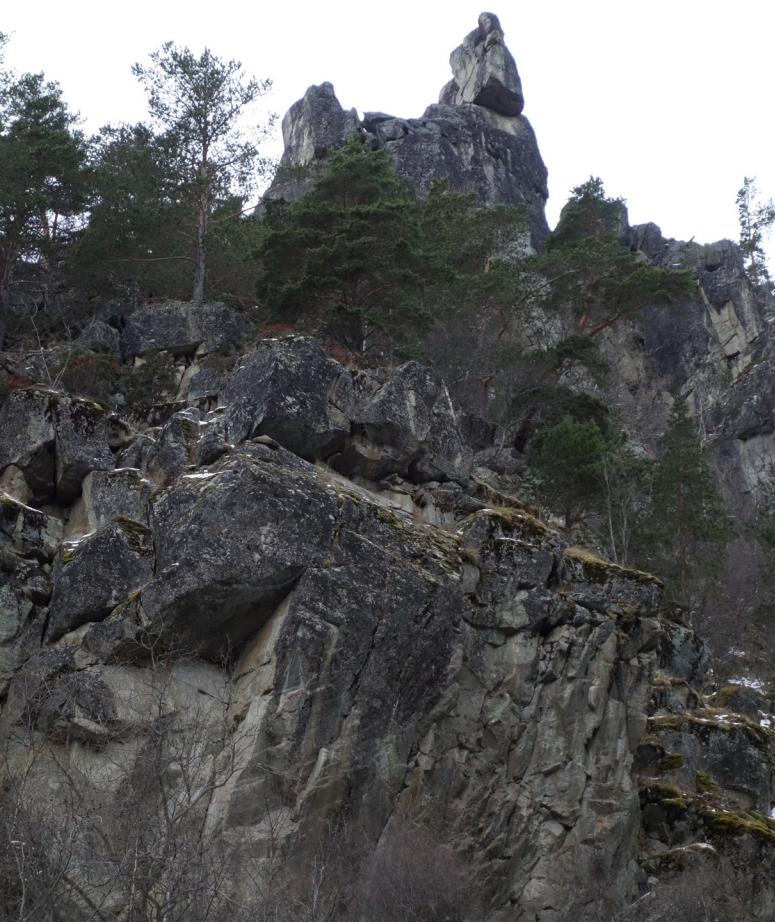
Bilde som viser Jutlamannen sett nedenfra.

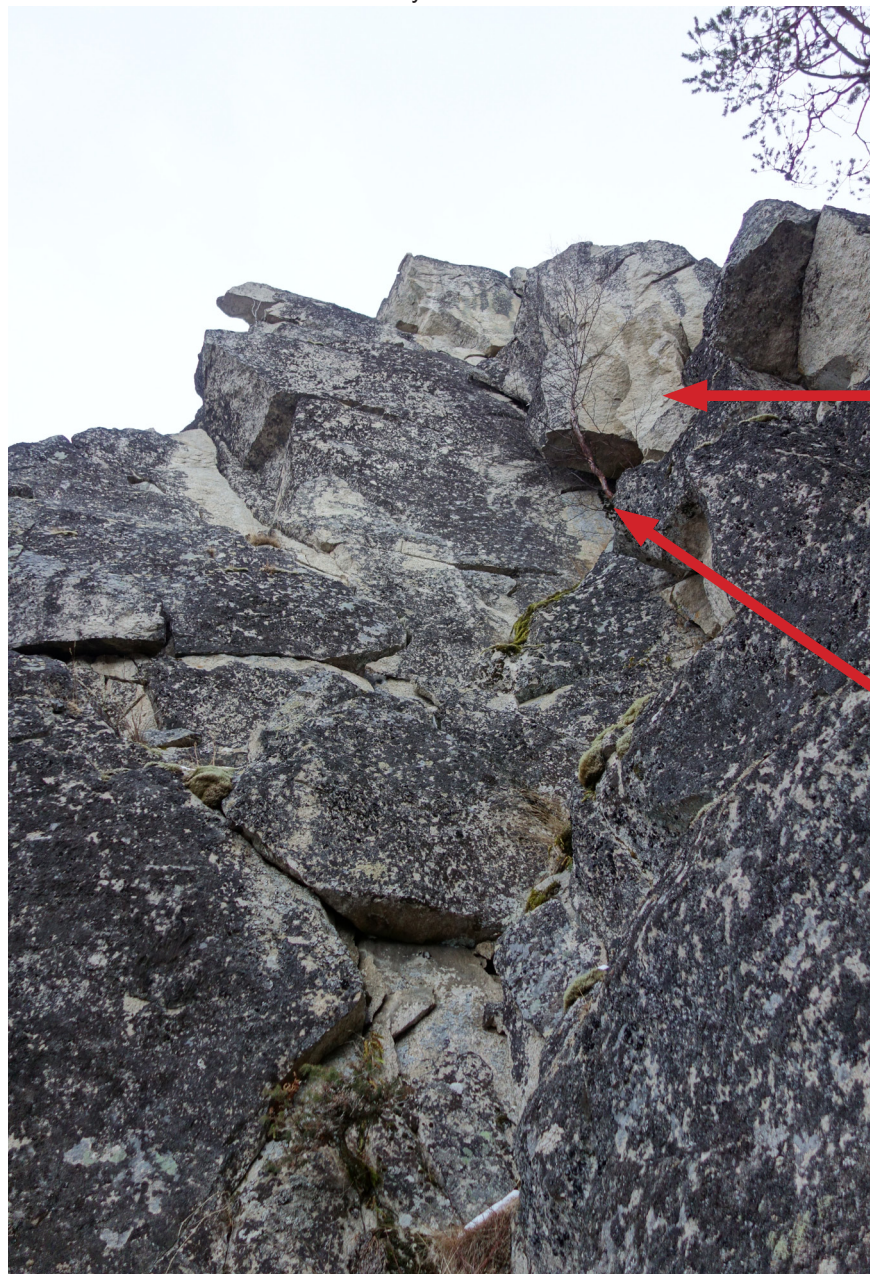
velger letteste vei over blokkene fremfor en kamin som ser vanskelig ut. Normalt sett vil man kunne ta forsiktig på blokker av denne størrelsen for å vurdere fastheten. I dette tilfellet løsnet blokken ved første belastning. Klatrerene vurderte det selv som at det eneste de kunne gjort annerledes var å enten ikke ha klatret der eller å ha utvist enda større forsiktighet med blokkene.

Blokk som løsnet

Bjørka hvor siste mellomforankring ble satt.

Bilde som viser hvor det ble klatret..
