# ULYKKESSRAPPORT

## JUVSØYLA. RJUKAN

### 28. mars 2020

#### For sikkerhetskomiteen NKF.

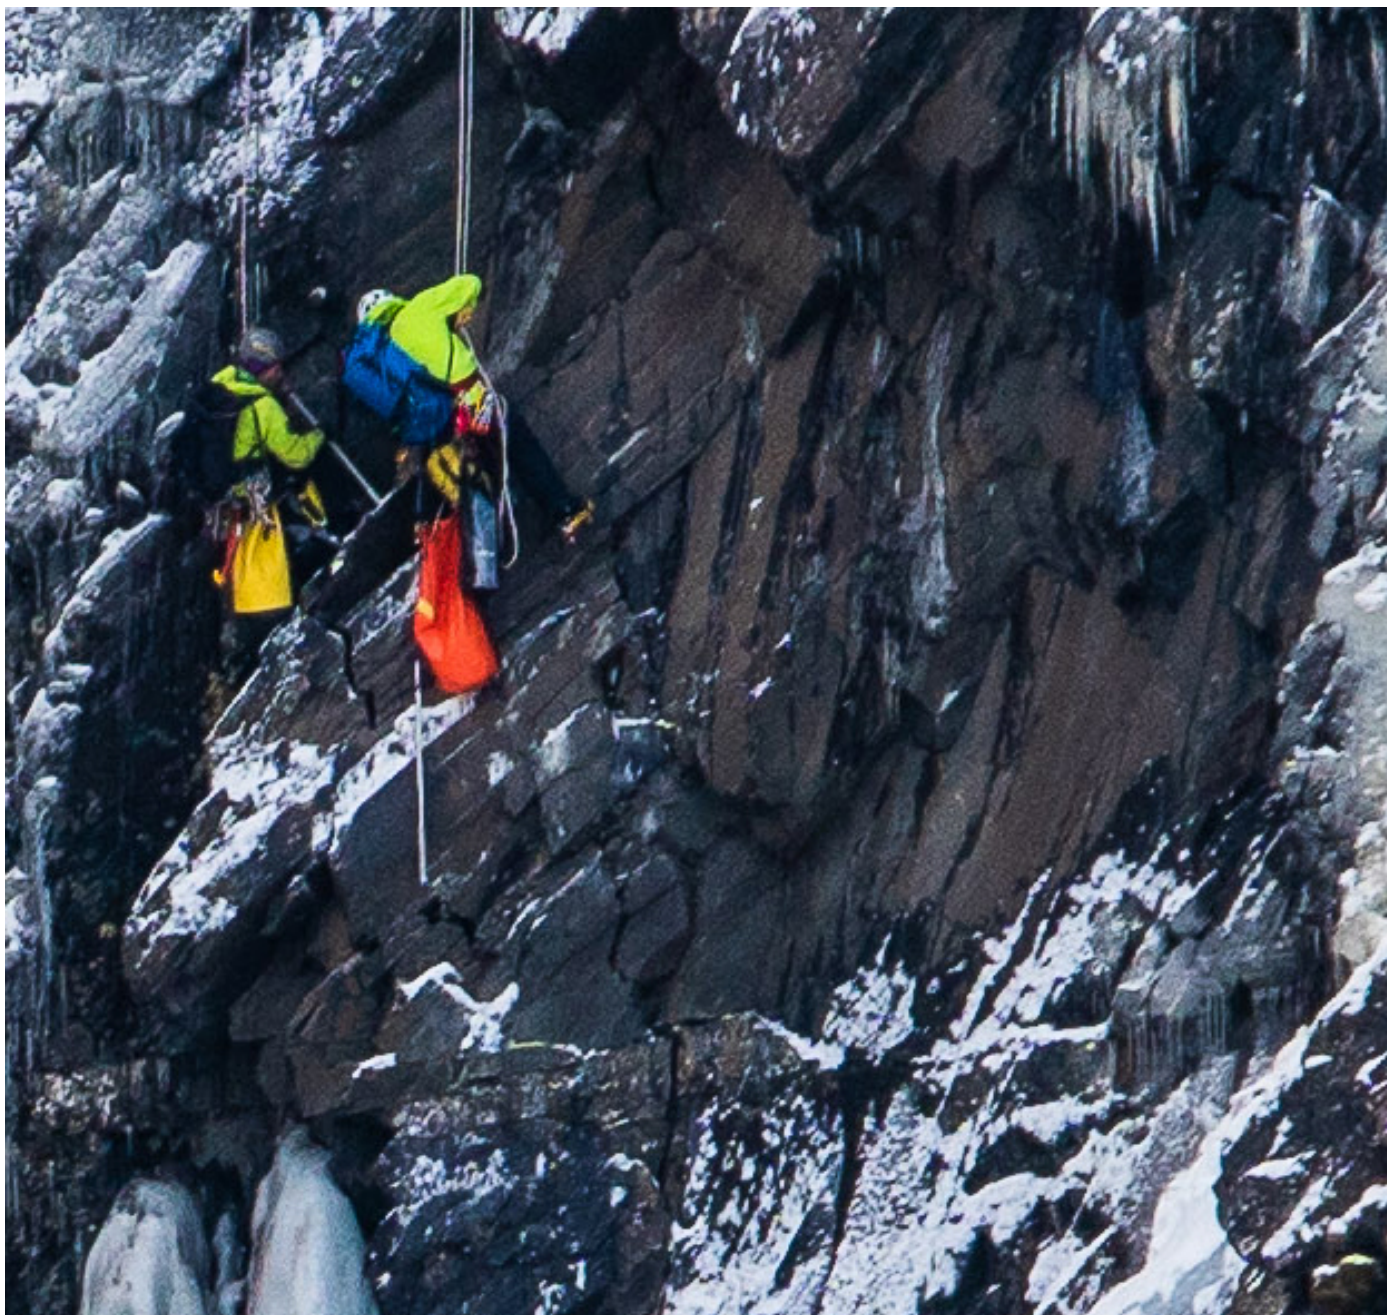
Vi vet at gjentatte frysinger og smeltinger over tid vil føre til frostsprengning, da vann vil ekspandere når det fryser. Over tid vil dette føre til at fjellpartier kan bli ustabile, og når tyngdekraftene overvinnes de kreftene som holder fjellet på plass vil fjellet til sist falle bønnløst ned. Det er nær sagt umulig å kunne gjøre vurderinger av fjellets stabilitet og kunne forutse nøyaktig når det vil falle ut. Hvorfor dette skjedde akkurat på det tidspunktet når klatrerene var på ruten vet vi ikke, men vi kan si med stor sikkerhet at steinraset ikke ble utløst av klatrerne. Klatrerne ser i denne situasjonen dessverre ut til å ha vært på feil sted til feil tid uten å ha hatt noen reell mulighet til å vite at det var ustabile steinmasser som var i ferd med å rase ut rett over innsteget.

*Området som raste ut. Brekke 7-9 meter, Høyde 5-6 meter, Dybde 1-1,5 meter: Opp mot 80 kubikkmeter stein (ca 200 tonn) løst anslagsvis fra stedet. Foto: Thomas Horgen/NARG*

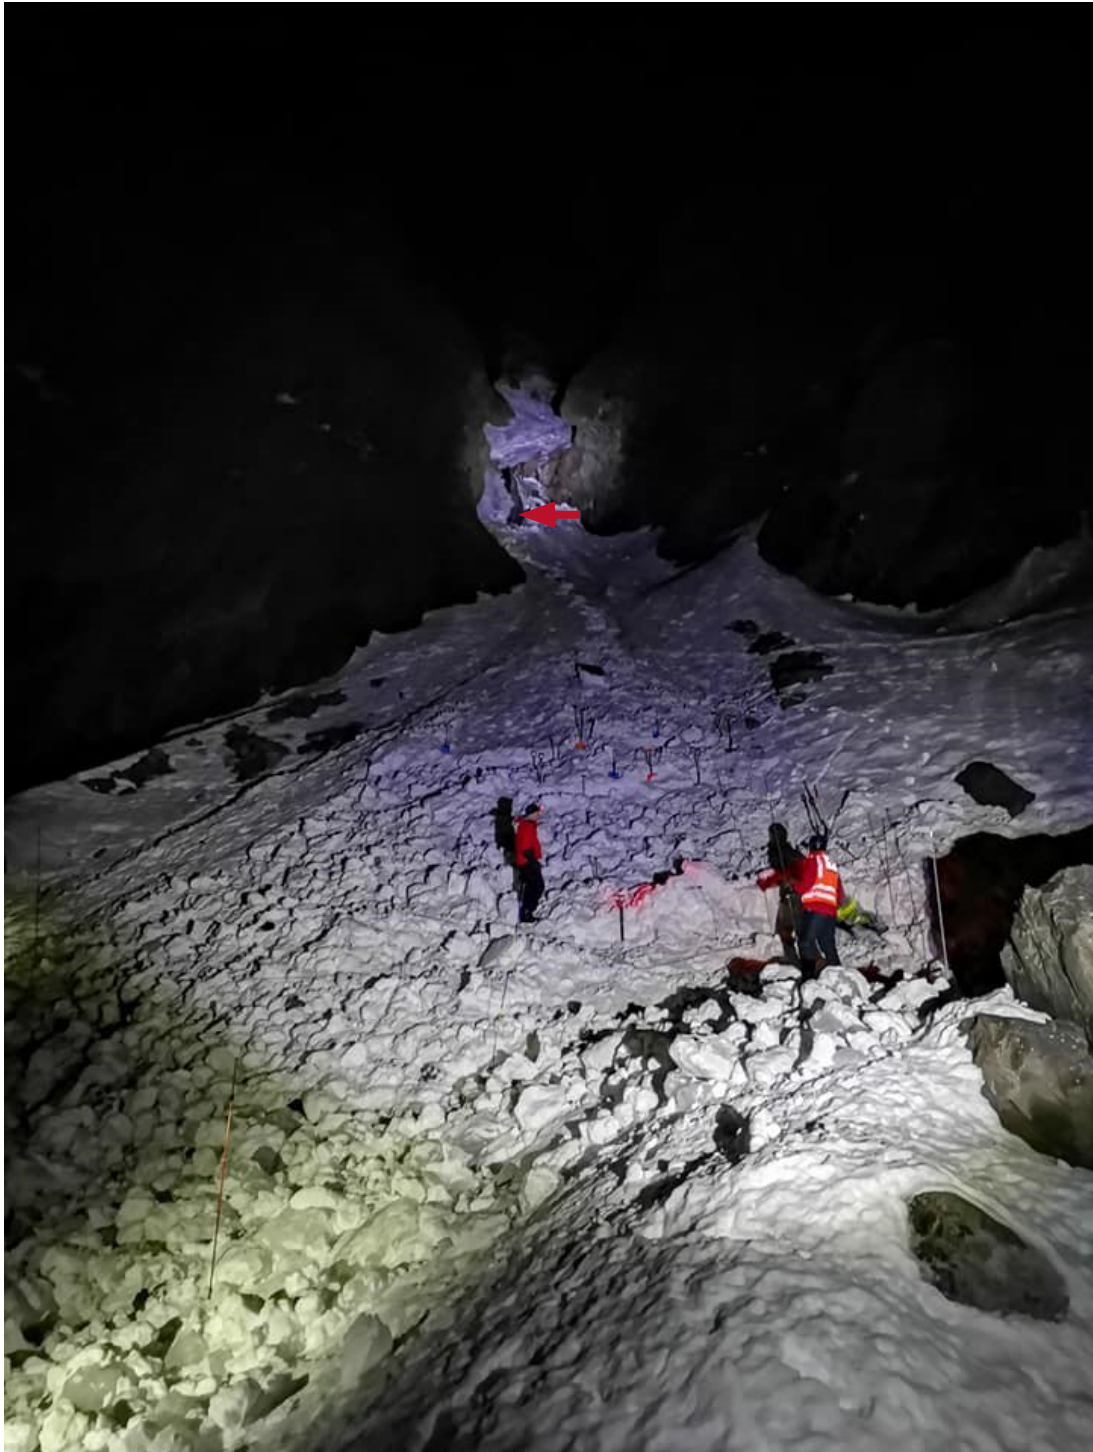
Den omkomne blir først funnet fem dager etter raset gikk av mannskaper fra Tinn Brannvesen som skal rydde bort utstyr fra leteaksjonen tidligere i uka. Det er på dette tidspunktet smeltet bort en del is og snø slik at de ser spor som viser hvor den omkomne ligger. Han blir funnet bak isen ved det lille opptaket med bratt is på vei inn i renna mot innsteget. Han har blitt ført ned med rasmassene og havnet bak isen gjennom en liten åpning i isen som han har falt ned gjennom. Sikrer omkom sannsynligvis momentant i det han ble truffet av rasmassene.

*Skredtunga nedenfor opptaket før innstegsrenna. Funnsted er markert med rød pil. Foto: ThomasHorgen/NARG*
