En vurdering av hvordan klatretauet, i forbindelse med ulykken på Kårstø i Rogaland den 4. april 2015, kunne falle ut av klippkarabinen i toppfestet.

Registrering av ulykken i Norges Klatreforbunds ulykkesdatabase er allerede gjort. Rapporten her er fra en analyse av hvordan klatretauet kunne løsne fra klippkarabinen i toppfestet av klatreruta «U» på klatrefeltet Kårstø. (google «Klatrefører for Kårstø» for oversikt av rute).

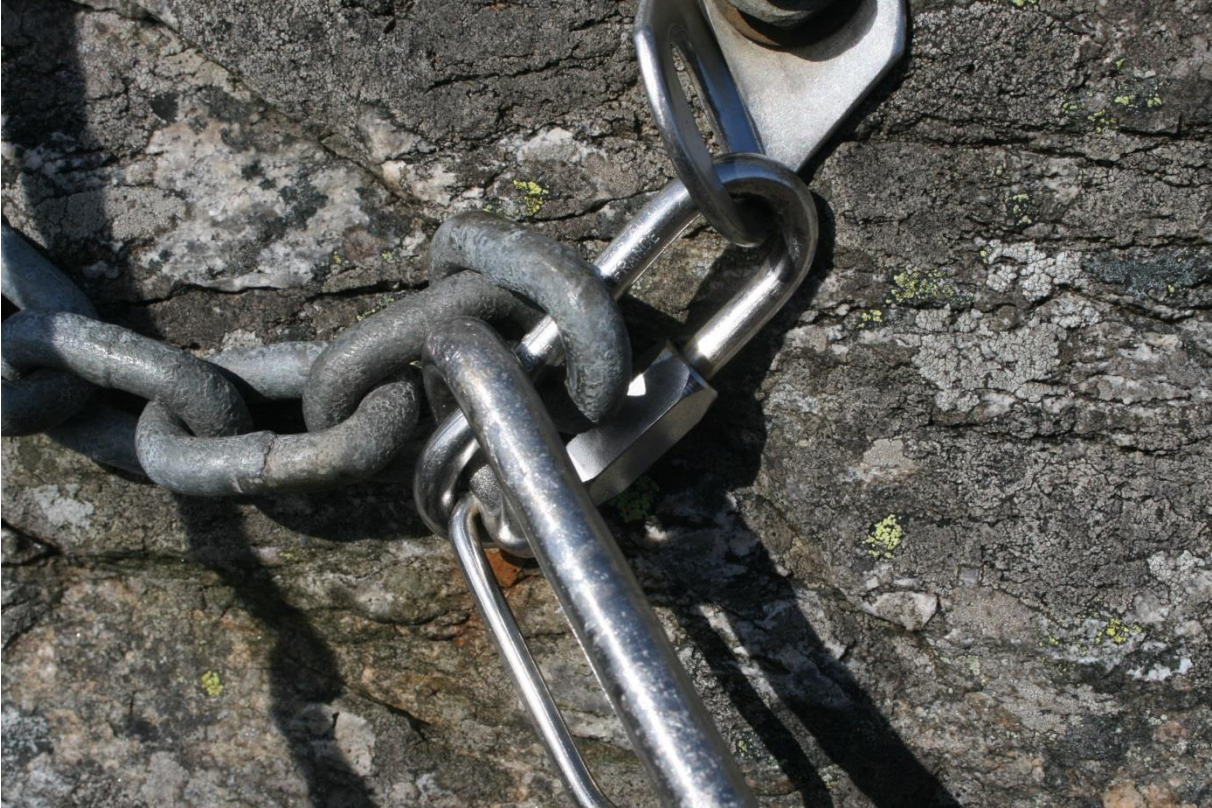
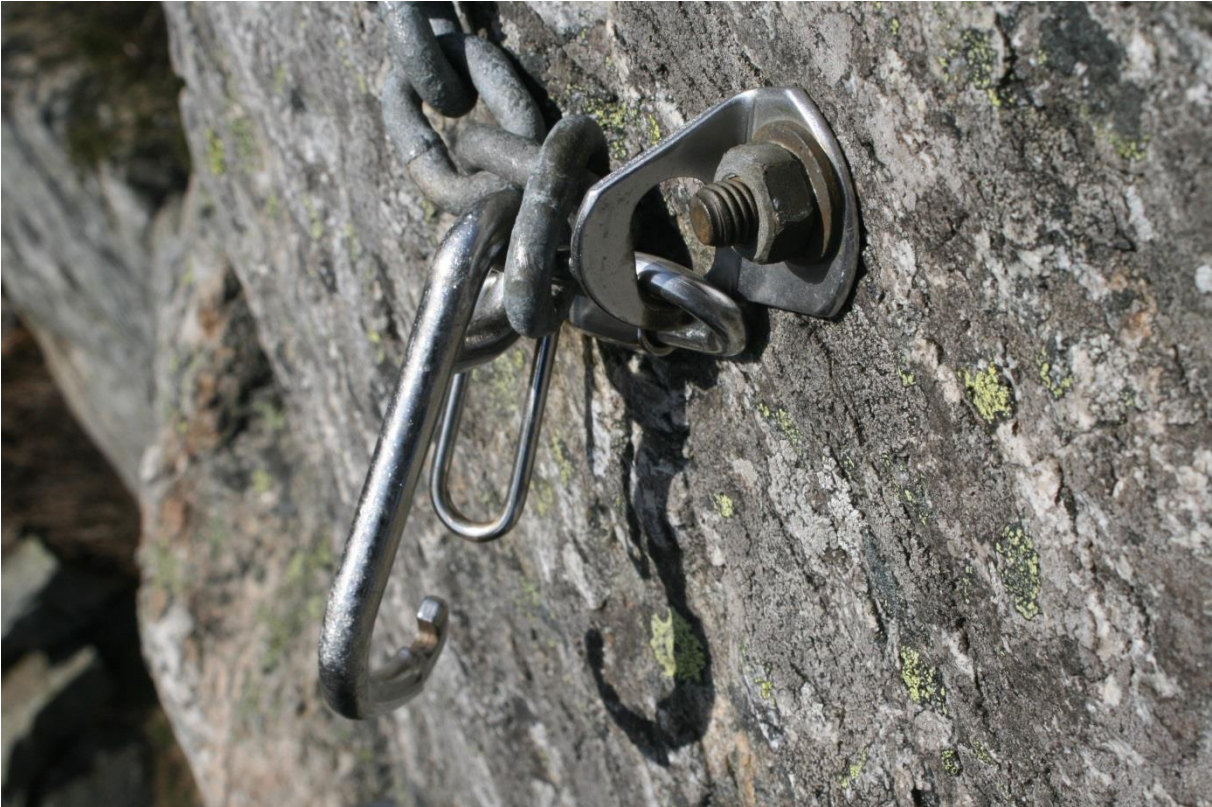
Karabinkrok er rettet kraftig ut og bøyd mot venstre. Åpningen mellom gate og nese av karabin er ca 25 mm bred. Dette tilsvarer mer enn 2 taudiameter. Gaten synes ikke å være bøyd vesentlig bort fra original posisjon. Nedre (venstre) del av maillon er bøyd oppover og innover mot fjellet. Det er skrapemerker på yttersiden av enden på karabinkroken.

Utstyr slik det hang etter ulykken.

Karabinens posisjon som avbildet antas å være den samme som når karabinen ble utsatt for belastningene den ikke har tålt. Maillon er låst i posisjon av bolten, og karabinen er låst i posisjon, med gate vendt mot fjellet i andre enden av maillon. Låsen på maillon synes å støtte opp og stabilisere karabinens posisjon. Når karabinen har vært belastet har enden på maillon blitt bøyd og gaten har blitt åpnet enten ved at den er trykket mot maillon, eller ved at den har blitt trykket inn av ujevnt fjell. Det første er etter vår vurdering mest sannsynlig. Tauet må ha ligget langt ut mot enden av karabin når klatrer har hatt tung belastning på opphenget. Han skal ha hatt minst 2 topptauffall. Tauet falt ut når det ikke var belastet – når klatrer klatret.

Hvordan karabin og maillon har kommet i denne låste posisjonen er usikkert. Det ble fortalt at tauet var snurret rundt seg selv minst 2 ganger. Man kan tenke seg følgende omstendigheter:

- Sikrer flytter seg et stykke til siden for den som klatrer.
- Vinkelen mellom klatrer og sikrer blir større.
- Snurren vandrer opp til under karabinen i toppen.
- Systemet slakkes ved at person klatrer og karabinen blir snurret med klokka slik at det hele henger seg opp som avbildet.

- Denne type henger, maillon og klippkarabin er en dårlig kombinasjon og bør ikke brukes som eneste feste for nedfiring. Et slikt feste inviterer samtidig uvitende til topptauing uten backup.
- System som er tenkt benyttet må først testes grundig (i bakkehøyde) for å sikre at det ikke har mulighet til å henge seg opp i noen låst posisjon. Hvor låsen på en lenke/maillon/skrucarabin befinner seg kan ha betydning for dette.
- Karabinen bør ikke kunne vris rundt 180 grader slik at gaten kan åpnes ved å stange mot fjellet.

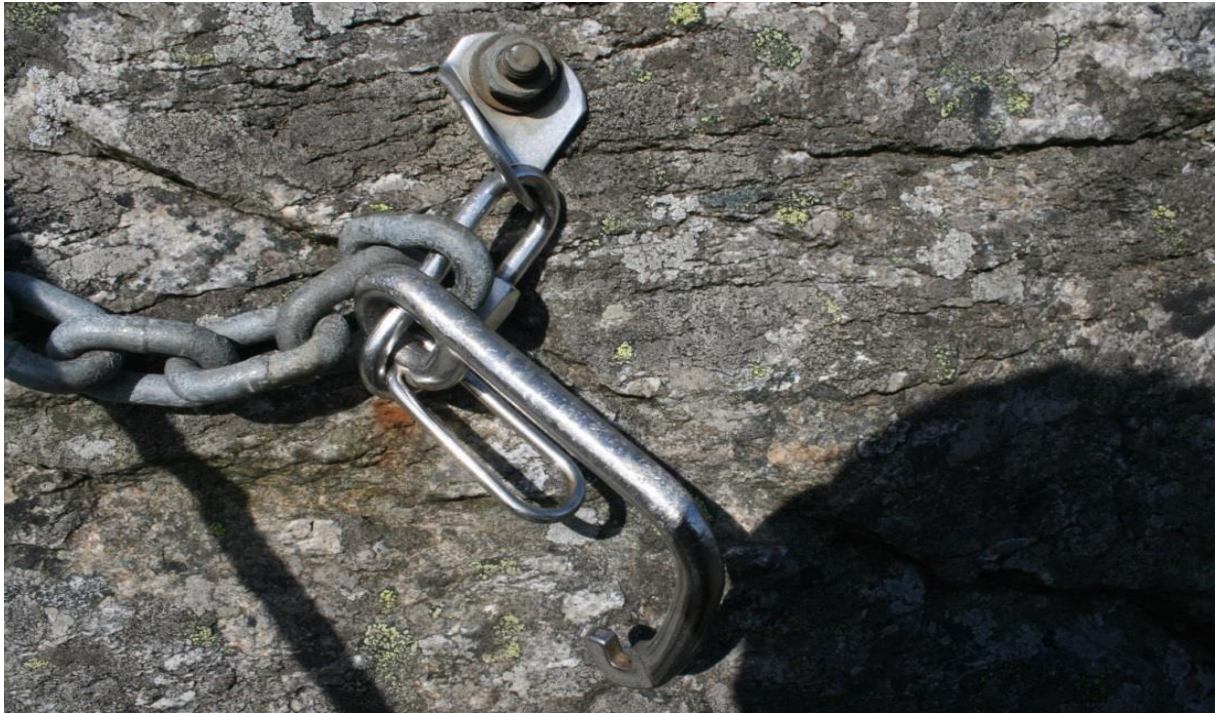
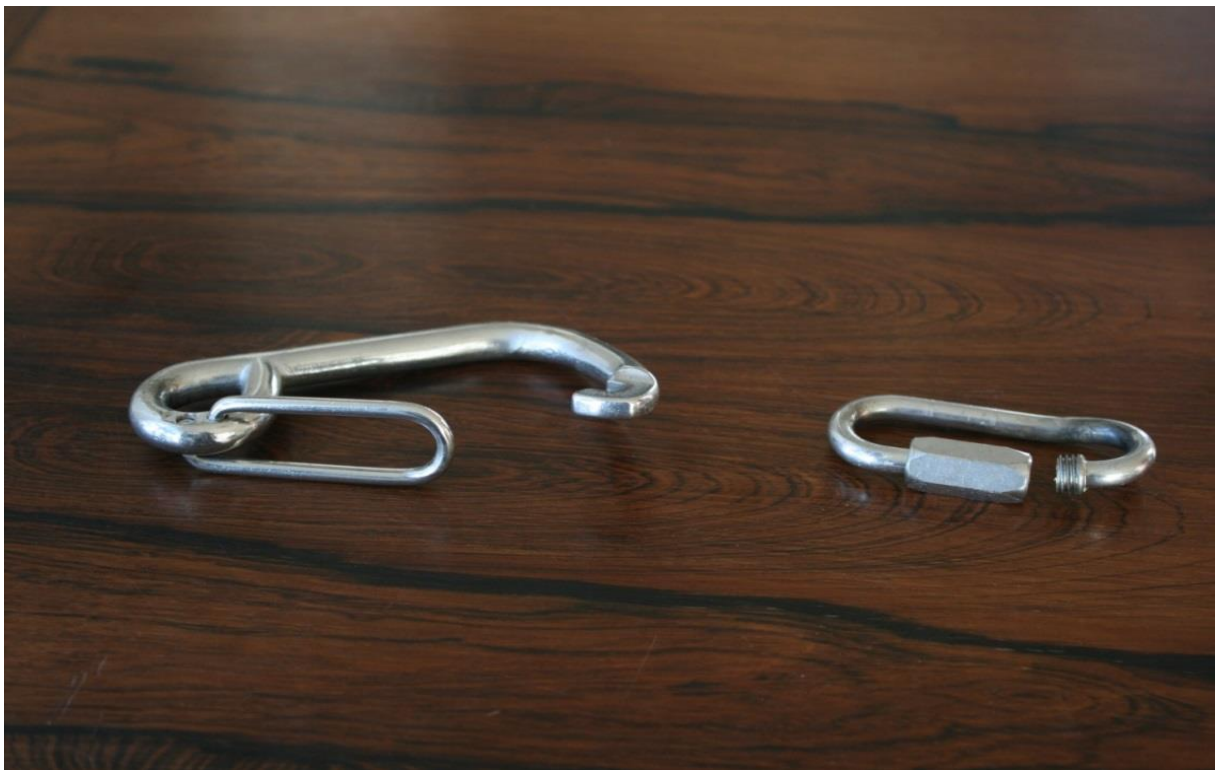
Vedlegg 1. Karabin og maillon fra ruten «U» på Kårstø.

Henger er i rustfritt stål med 10 mm galvanisert bolt, levert av Stokstad i 1991. Maillon er av rustfritt stål av ukjent type, men produsert i Frankrike. Målene er ca. 28 x 70 mm utvendige mål (låsen ikke medregnet). Tykkelsen på stålstangen er ca. 5 mm. Karabinen har heller ikke noen produsentangivelse. Den er også i rustfritt stål. Største lengde anslås å ha vært ca. 95 mm – før den ble bøyd ut. Tykkelsen på stålstangen er ca. 10 mm.

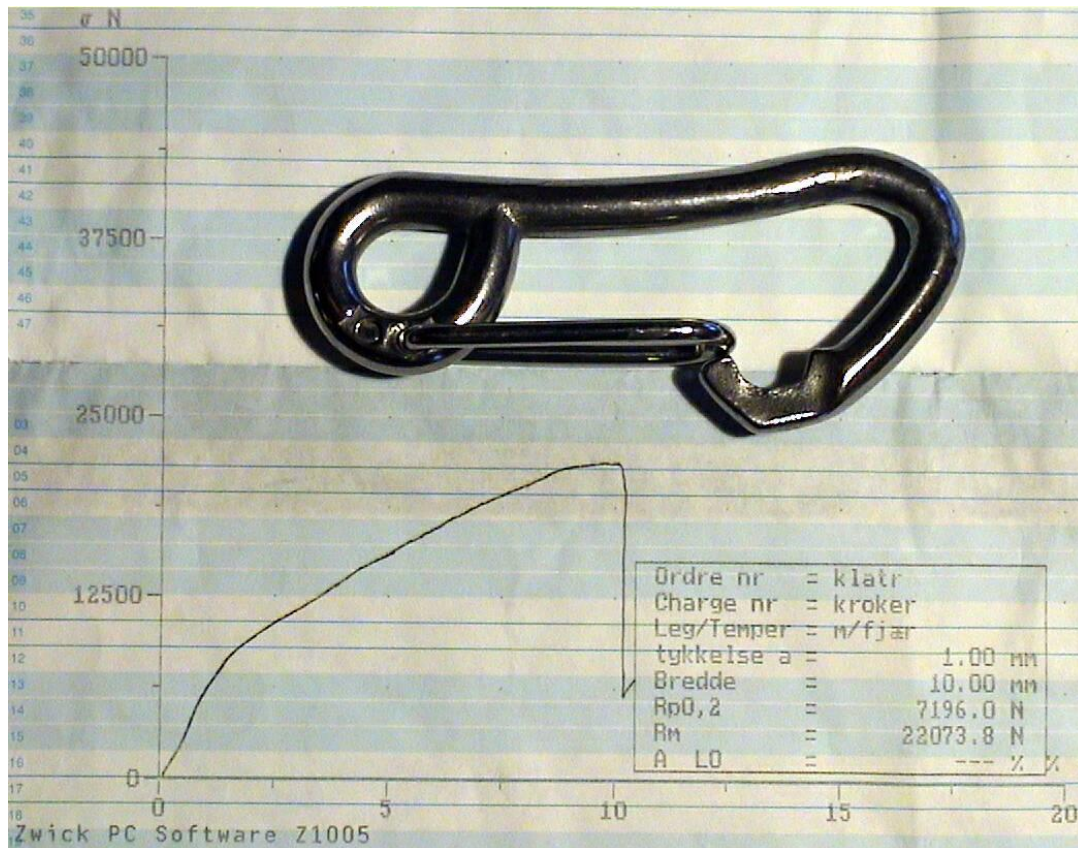
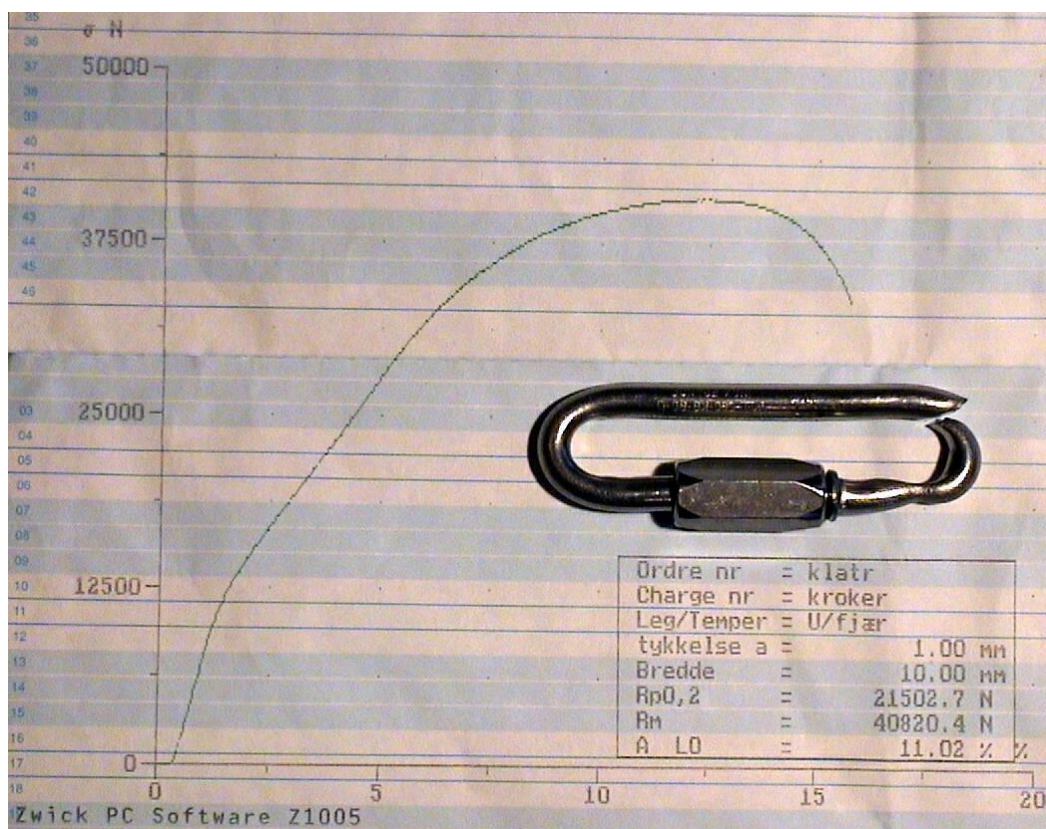
Vedlegg 2. Strekktestresultater for lignende karabin og maillon som satt på ruten «U» på Kårstø.

Strekktester (se vedlegg) gjort på det vi anser å være tilsvarende maillon og karabin gir en R_m verdi (bruddstyrke) for maillon på over 40 kN og mer enn 22 kN for karabin med lukket gate. Med åpen gate reduseres den til ca. 9 kN langs ryggen/aksen. Med tverrbelastning/moment ut mot nesen/åpningen vil den sannsynligvis tåle betraktelig mindre.
