Rapport

Ulykke hvor to personer omkom under klatring på Kjerag
februar 2012

Skrevet av
Ture Bjørgen
med bistand fra Edvard Middelthon og Nick Ashton (alle RAR)

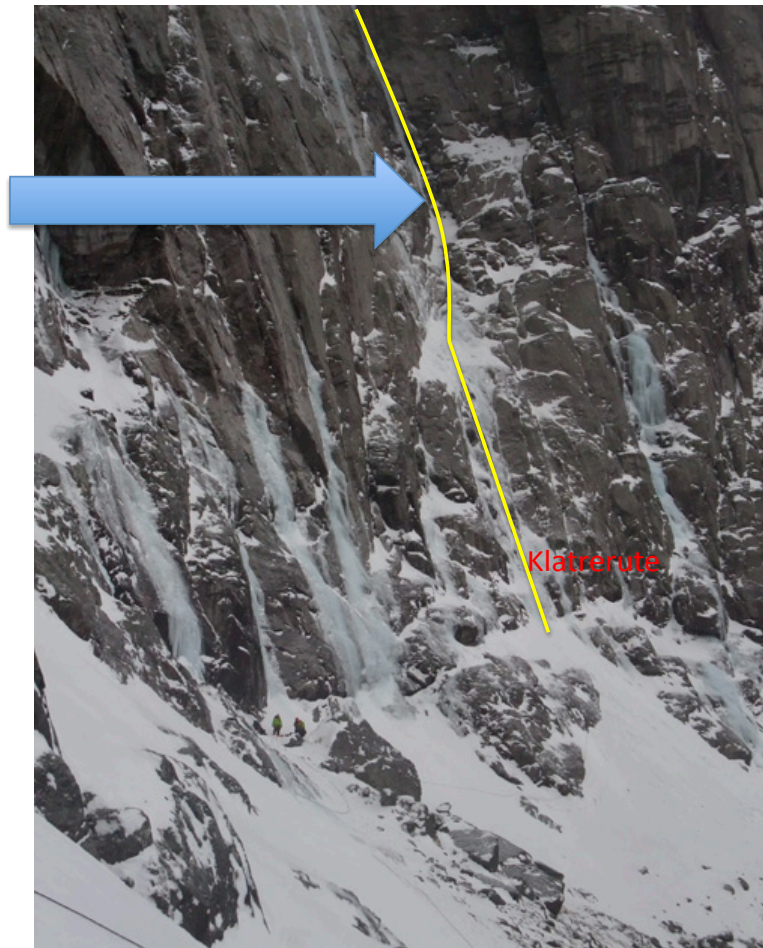
Bilde 2

Det er åpenbart at klatrer har stått på steinblokk (bilde 4) og holdt i denne, helt i starten av 4. taulengde. Steinblokken løsnet (bilde 2 og 5) rett etter at det ble tatt bilder (knote under Reverso) tidlig ettermiddag (datoinfo fra kamera), gul standplass ble ødelagt, sikrers blå standplass-innfesting ble kuttet og begge falt ca 50 meter med fatalt utfall. De falt sammenkoblet på grunn av knute under Reverso.

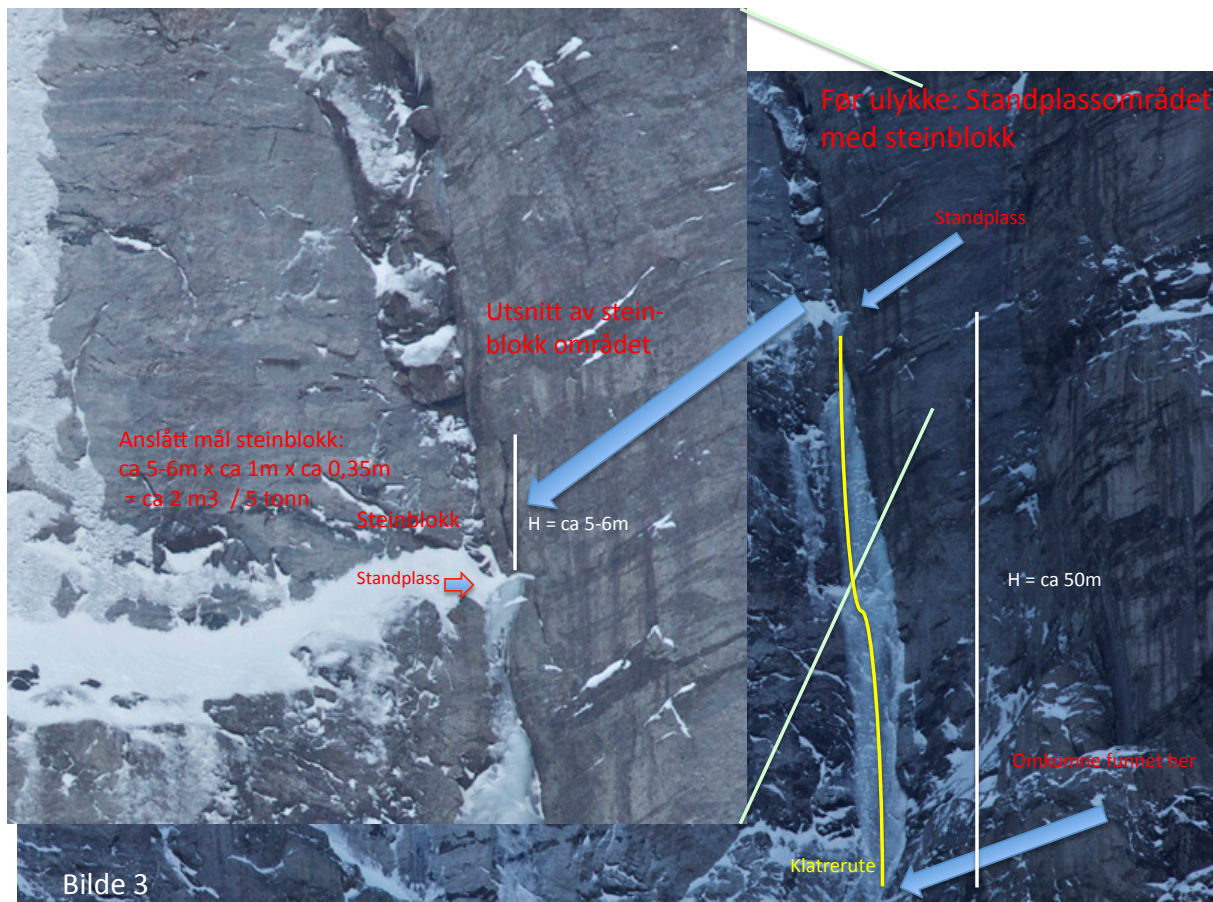
Bilde 3

17. På bilder (bilde 3) tatt før ulykken (fra de omkomnes kamera, som antas være tatt fra Geitaneset) kan en se steinblokk på starten av 4. taulengde. Steinblokken står ca 1-1.5 meter over standplass. *Blokken anslås til maksimum ca 5-6meter høy, i gjennomsnitt 1 meter bred og antatt å være 35 cm tykk. Volum av stein = ca $2m^3$ og vekt ca. 5-5.5 tonn.*

Fallet var 50-60 meter langs en subvertikal (ca 80gr) isflate (bilde 3) og var fatalt. De to falt samlet (knute under Reverso holdt dem samlet). Knuten viste ikke tegn på at den er utsatt for motvirkende krefter (bilde 7 F). Blått tau heftet seg rundt sikrer og klatrer slik at det til slutt stoppet fallet.

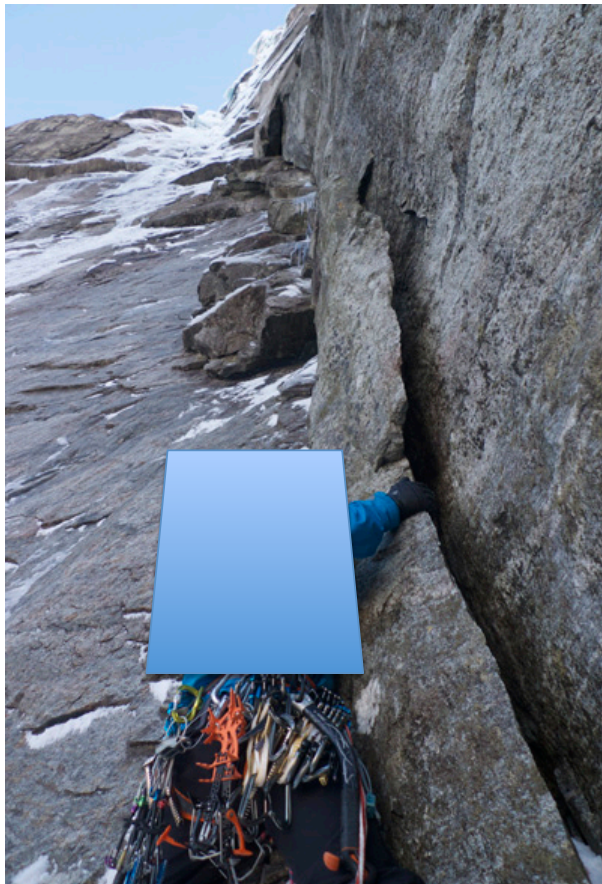
Bilde 4

5. Den ene av de to omkomne, "klatrer", hadde diverse sikringsutstyr systematisk ordnet i selen (bilde 4 og 7 E). Stegjern og isøkser var også festet i sele (bilde 4). Bildet 4 viser at klatrer er i ferd med å starte leding (av 4. taulengde), som er en klippetaulengde. Han holdt omtrent midt på steinblokk, med føttene litt over bunn av blokken. Bildet ble tatt tirsdag 07.02.2012 ca kl 1450.

Klatrer startet å lede 4. taulengde. Etter å ha klatret 3-4m, stoppet klatrer opp for at det skulle tas bilder. Klatrer stod med høyre hånd rundt kanten av den rundt 5-6 meter høye steinblokken. En stor blå kamkile hang i klatrers sele. Det ble sannsynligvis ikke satt noen mellomforankringer. Sikrer laget løs overhåndsknute med begge tau under Reverso for å sikre klatrer under fotografering. Det ble tatt to bilder. Klokken er ca 1450. Det er gått rundt en time og 25 minutter etter at de startet på forrige istaulengde (basert på bildemateriell). Klatrer tok blå kamkile ut av ustyrsløkken og kan ha hatt denne i hånden for bruk som "teknisk" hjelp. Løs knute i langslynge på kamkile antyder at kamkilen ikke var eller har vært i bruk. Kort tid etter at bildet ble tatt raste steinblokken ut. Blokken feide bort deler av gul standplass (dobbel åttetalssknute med løkker viser ikke tegn til belastning, (bilde 6 B og pkt 12).

Steinblokk som løsnet.
Foto tatt 07.02.2012
Ca kl 1450

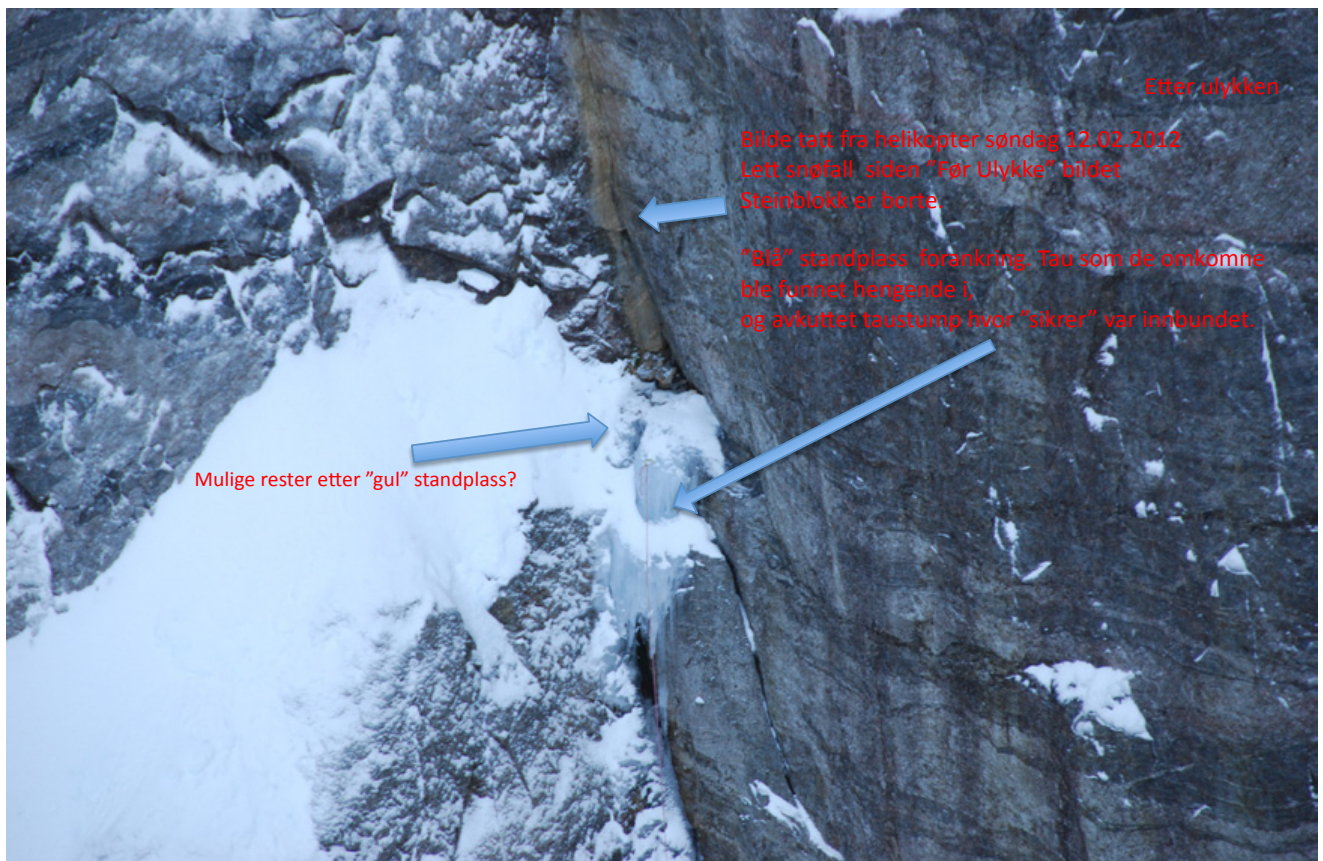
Bilde 5

18. Etter ulykke (bilde 5) er steinblokk borte. Der steinblokken stod ser en kun litt is/snø i bunn av der blokken stod. Ellers ser en kun brunt tørt fjell. Det kan se ut som om blokken stod i et område med lite eller intet vannsig som evt. kunne ha sørget for feste av blokken til fjellveggen. Blått tau som de omkomne ble funnet hengende i andre enden av, ses innfestet i isen. Bildet antyder at tauet er festet i to isskruer. En ser også taustump som er kuttet fra sikrer (bilde 7 G) og muligens en slynge.

19. Det er mulige rester (isskrue m/karabiner?) etter en sannsynlig standplassinnfesting for gult tau ca 1 meter til venstre for blått tau (bilde 5). Innfesting for gult tau ligger i så fall i fall-linjen til steinblokk. Åttetallsknute m/løkker og vanlig praksis er å benytte begge tau i stansplassforankringer. Bildet kan tyde på at steinblokken har fjernet snø og is og sannsynligvis hele eller deler av gul standplass. Hele eller nedre del av steinblokk kan ha glidd ut i underkant.

Etter en ca 50-60m istaulengde (taulengde 3), ble det etablert standplass på en hylle, bestående av snø og is. Blått tau ble sikret ved hjelp av to isskruer (bilde 5) i en rundt 1 meter høy issopp til høyre for sikrer. Det antas at det også ble etablert standplassinnfesting for gult tau. Sannsynlig sted for denne innfesting vil være i issøkk til venstre for blått taufeste (bilde 5). Gult tau ble sannsynligvis festet i isskruer ved hjelp av observert dobbelåttetal med to løkker (bilde 6 B, og pkt 14 over). I tillegg er det sannsynlig at gult tau også ble festet i et sikringsmiddel (bilde 6 C og pkt 11). Denne plasseringen lå i direkte fall-linje for steinblokken (bilde 2 og 5). Resterende tau ble ordnet og hengt på standplass eller lagt på snøen. Sikrer satt isøks i isen; i langslynge festet til sikringsløkke i selen. Sekken ble sikret i isøksslyngen.

Uansett hendelsesforløp, er det klart at hele gul standplass ble ødelagt og fjernet av steinblokken. Steinblokk kuttet også sikrers forankring til blå standplass (bilde 5, 7 G og pkt. 7). På dette tidspunkt hadde sikrer ingen forankring som kunne hindre at begge to falt.

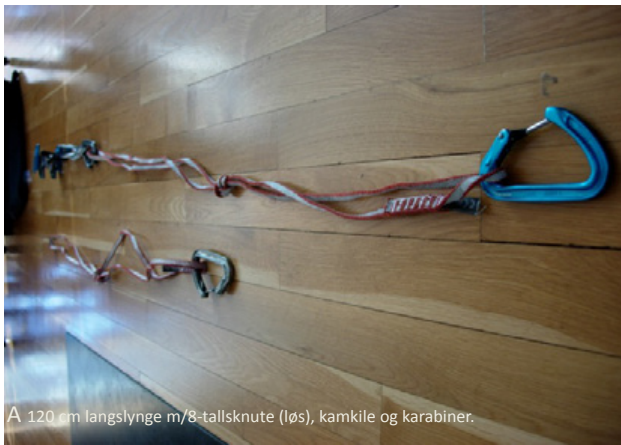
9. Det ble funnet en stor blå kamkile på en 120cm langslynge med løs åttetallsknute på midten. Det var karabiner i andre enden. Denne slyngen lå i snøen under de to. Størrelsen på kamkile viser at den er beregnet for relativt vide riss/sprekker. Kamkilen hang i klatrers sele (bilde 4) før ulykken. Det var også en langslynge m/knute som ble funnet på klatrer. *Knuten på kamkileslyngen kan indikere at kamkilen muligens var tenkt brukt å stå el. henge i. Løs knute antyder at den ikke var i bruk før hendelse, men at den var tatt ut av utstyrløkken.*

A 120 cm langslunge m/8-tallsknute (løs), kamkile og karabiner.

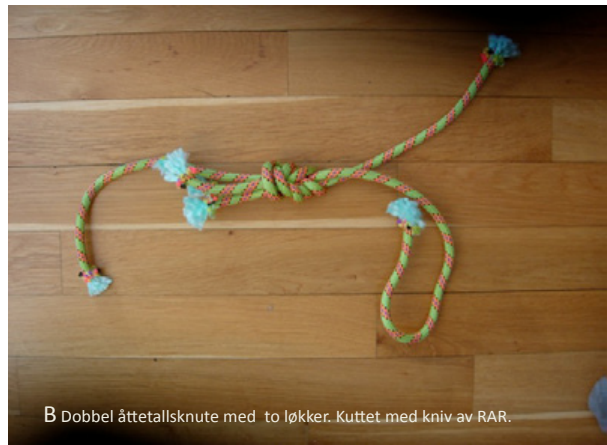
13. Det blå tauet som de hang i ble kuttet av RAR 15-20 meter over de omkomne.
14. Det ble funnet dobbel åttetallsknute med to løkker på gult tau (bilde 6 B) På andre bilder ser en at det er karabinere i en eller begge av løkkene. *Dette er en knute som typisk brukes som standplassforankring. Knuten har ikke vært usatt for stor belastning.*

B Dobbel åttetallsknute med to løkker. Kuttet med kniv av RAR.

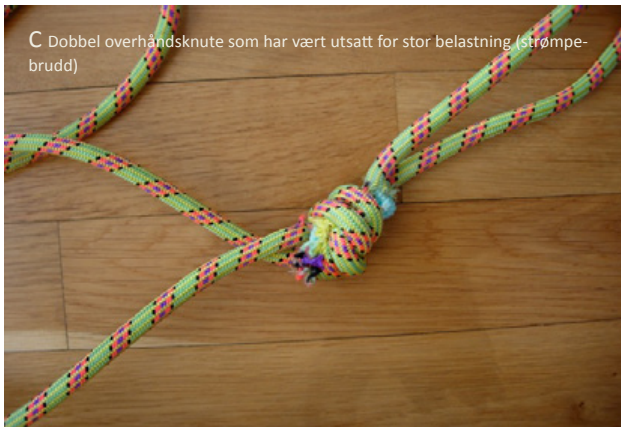
10. Det ble funnet tre isskruer uten karabinere og uten synlige skader i snøen under de to.
11. På det gule tauet ble det funnet en overhåndsknute (bilde 6 C) som har vært utsatt for stor belastning (strømpebrudd). *Antas å være del av standplassforankring.*

Deler av steinblokk traff bukt av tau som er hengt opp eller lå i snøen og som ikke var i aktiv bruk (bilde 6 D) uten å kutte det. Den ene gjenstående del av gul standplass ble utsatt for så stor belastning (bilde 6 C) at den til slutt røyk.

C Dobbel overhåndsknute som har vært utsatt for stor belastning (strømpebrudd)

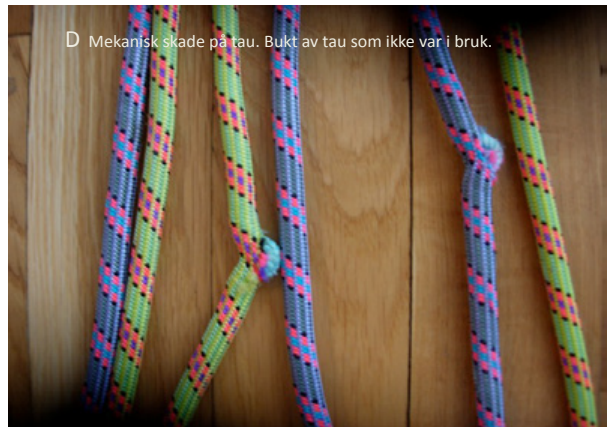
12. Det ble funnet mekanisk skade på begge tau (bilde 6 D). *Dette indikerer skarp gjenstand (steinblokk?) som treffer tau som ligger på underlag som gir etter.*

D Mekanisk skade på tau. Bukt av tau som ikke var i bruk.

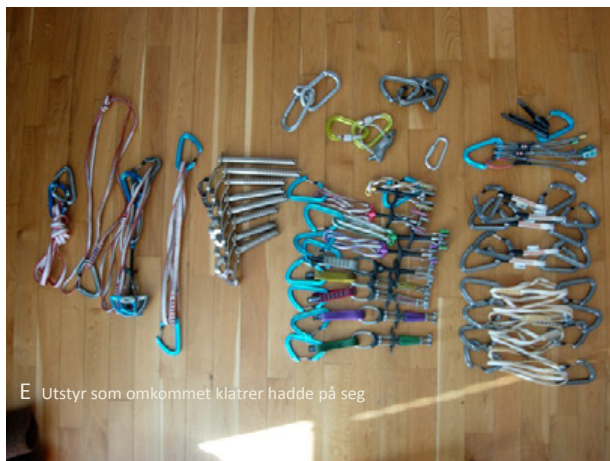
E Utstyr som omkommet klatrer hadde på seg

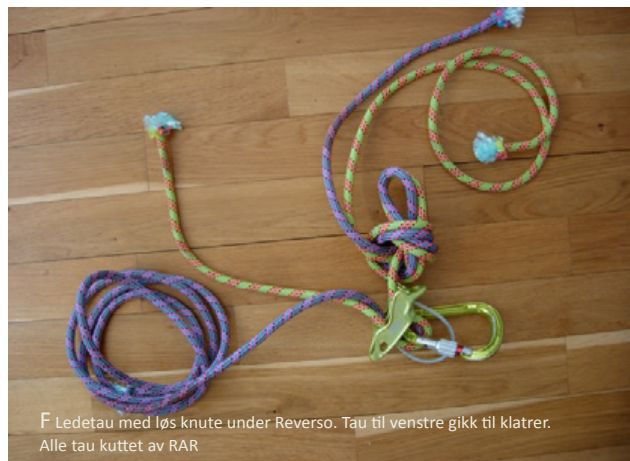
15. Begge tau (blått og gult) fra klatrer til sikrer gikk gjennom taubrem (Reverso) og det ble funnet løs knute rett under taubrem (bilde 7 F). *Dette er knute sikrer ofte knytter for å frigjøre hender til for eksempel. fotografering eller lignende når klatrer står sikkert. Knuten og Reverso i sikrer gjør at klatrer og sikrer er koblet sikkert til hverandre. Det ble fotografert kort tid før ulykken inntraff. Det var 3-4 meter tau ute mellom de to (fra klatrer til sikrer) (Bilde 4)*

F Ledetau med løs knute under Reverso. Tau til venstre gikk til klatrer. Alle tau kuttet av RAR

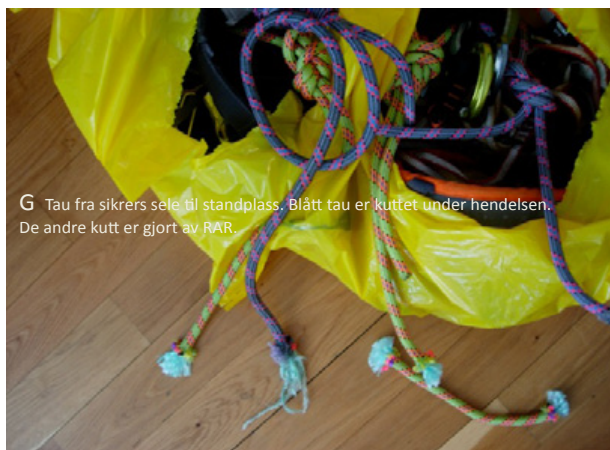
6. Den andre, "sikrer", hadde stegjern på skoene.
7. Begge to hadde begge tau festet med åttetallsknute i selene sine (bilde 7 G). Blått tau fra standplass som var festet i selen til sikrer, var kuttet av da de ble funnet. *Kuttet vurderes som initielt forårsaket av steinblokk (4-5 kordeler kuttet i samme lengde) og de tre resterende kordeler er muligens røket pga. belastning umiddelbart deretter (disse er lengre enn de andre og mer frynset og utdratt i kuttet)*

G Tau fra sikrers sele til standplass. Blått tau er kuttet under hendelsen. De andre kutt er gjort av RAR.
