# ULYKKE RAPPORT

## NEDRE SYDSTUP, Kolsås, 6. april 2026

### for sikkerhetskomiteen NKF.

# Undersøkelse av tau involvert i klatreulykke med taubrudd på Nedre Sydstup, Kolsås 6. april 2026

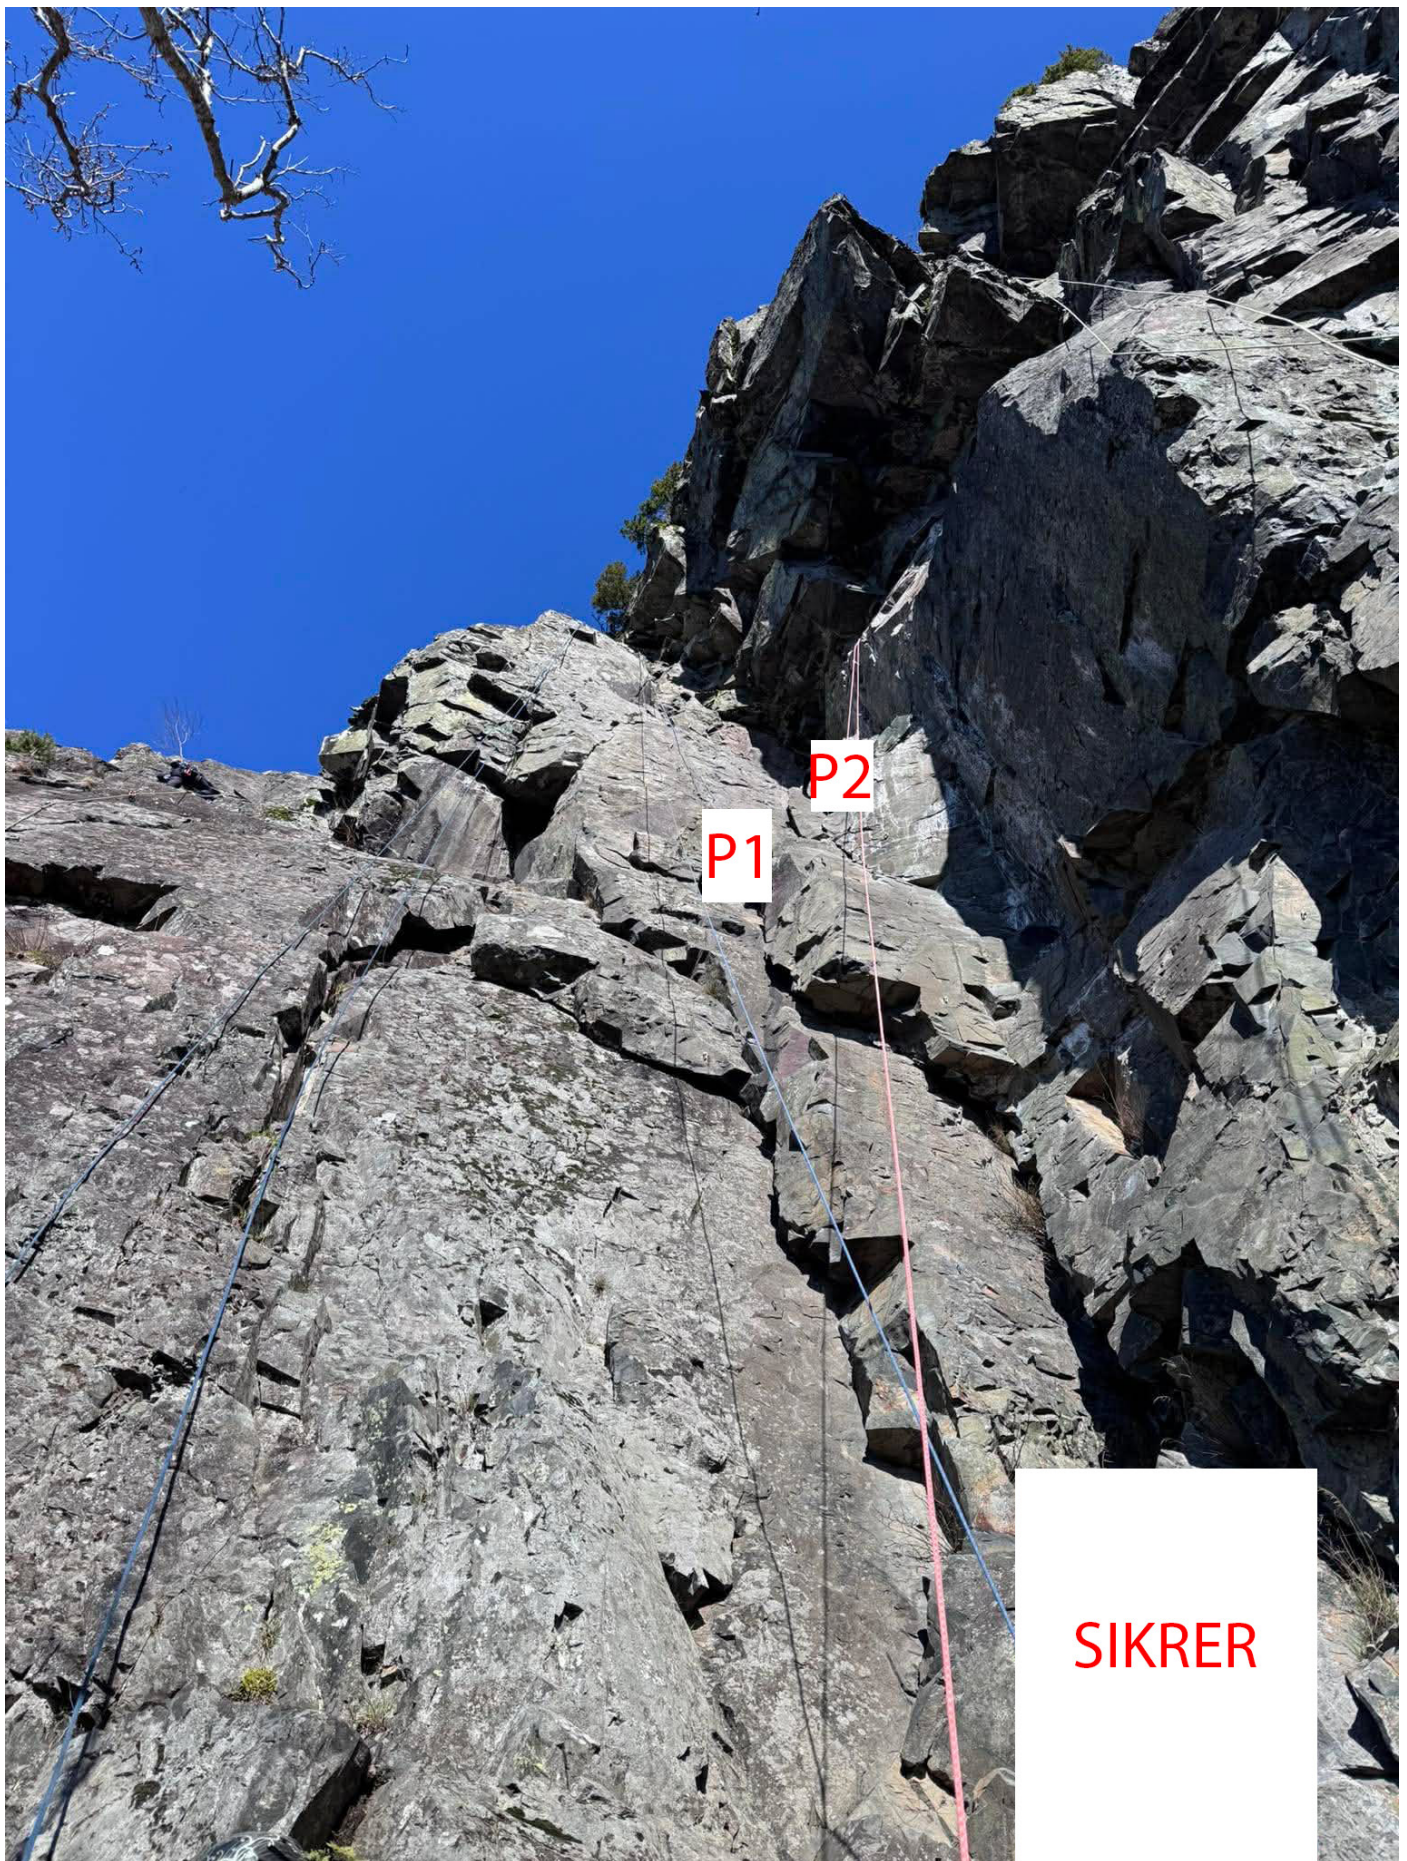
Bildet over viser klatrer (P1) og sikrer før ulykken skjedde. Klatrer topptauer her ruten på blått tau. P2 er en klatrer på en annen rute til høyre for Atomic. Sladding er gjort for å bevare anonymitet.

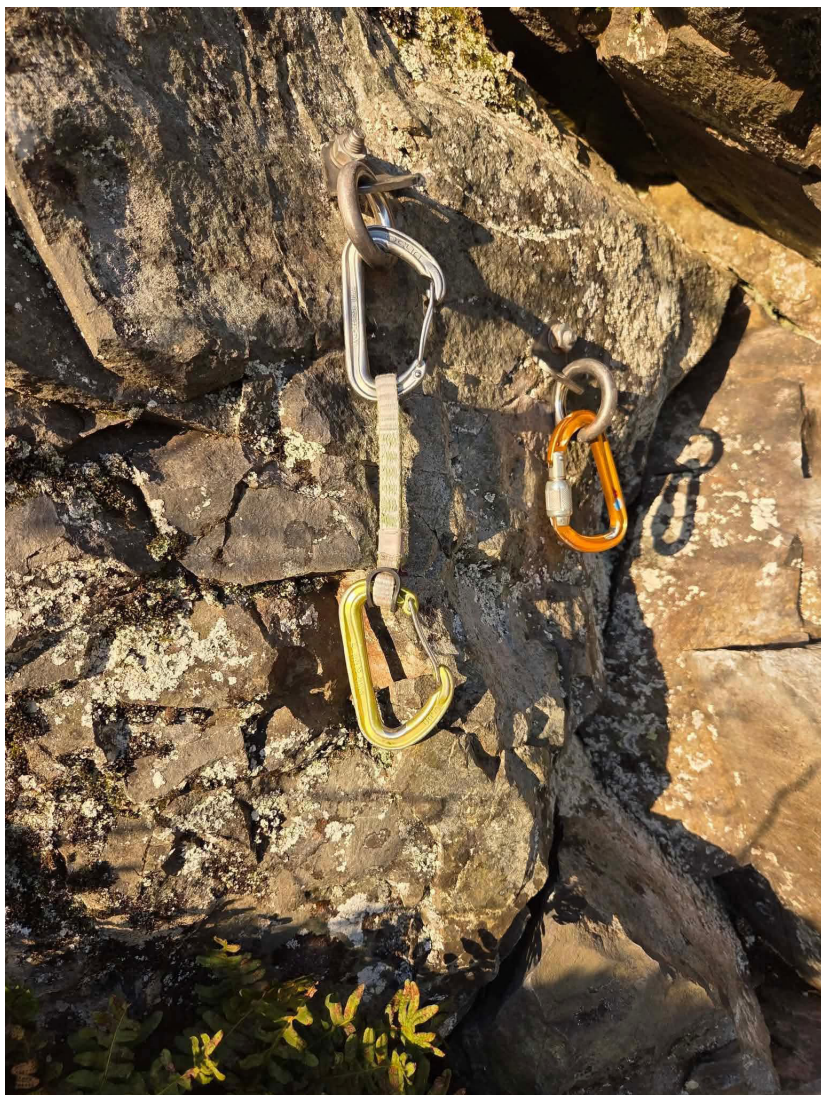
Bildet til venstre viser snuankeret på Atomic og hvordan det var rigget for topptauklatring med en kortslynge og en skrukarabiner.

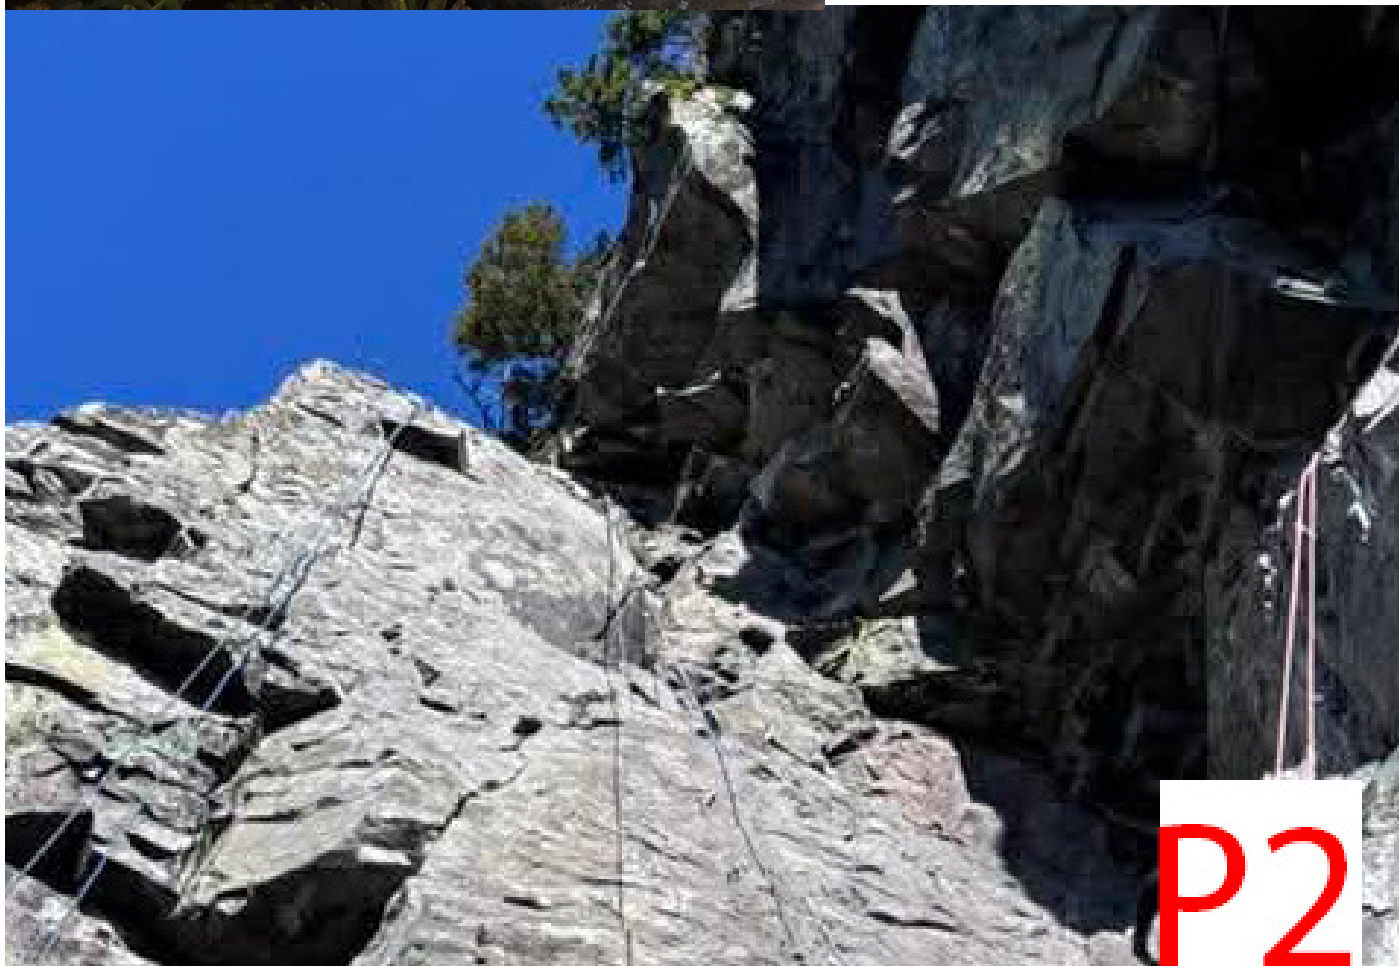
Bildet under er et utsnitt av bildet på foregående side for å få et bedre inntrykk av hvor ankeret er plassert, samt de overhengende formasjonene på høyre side av ruten.

Nøyaktig hvor steinblokken som løsnet og førte til ulykken kom fra var det ingen som observerte. På høyre side av klatreruten er det et dieder som skrår oppover mot venstre hvor diederets høyre side er overhengende. Det er et potensielt sted hvor en blokk kan ha løsnet etter vinterens frostsprengning. Den kan også ha kommet fra oversiden av klippen, utløst av dyr, turgåere eller spontant utløst, selv om dette fremstår som mindre sannsynlig.

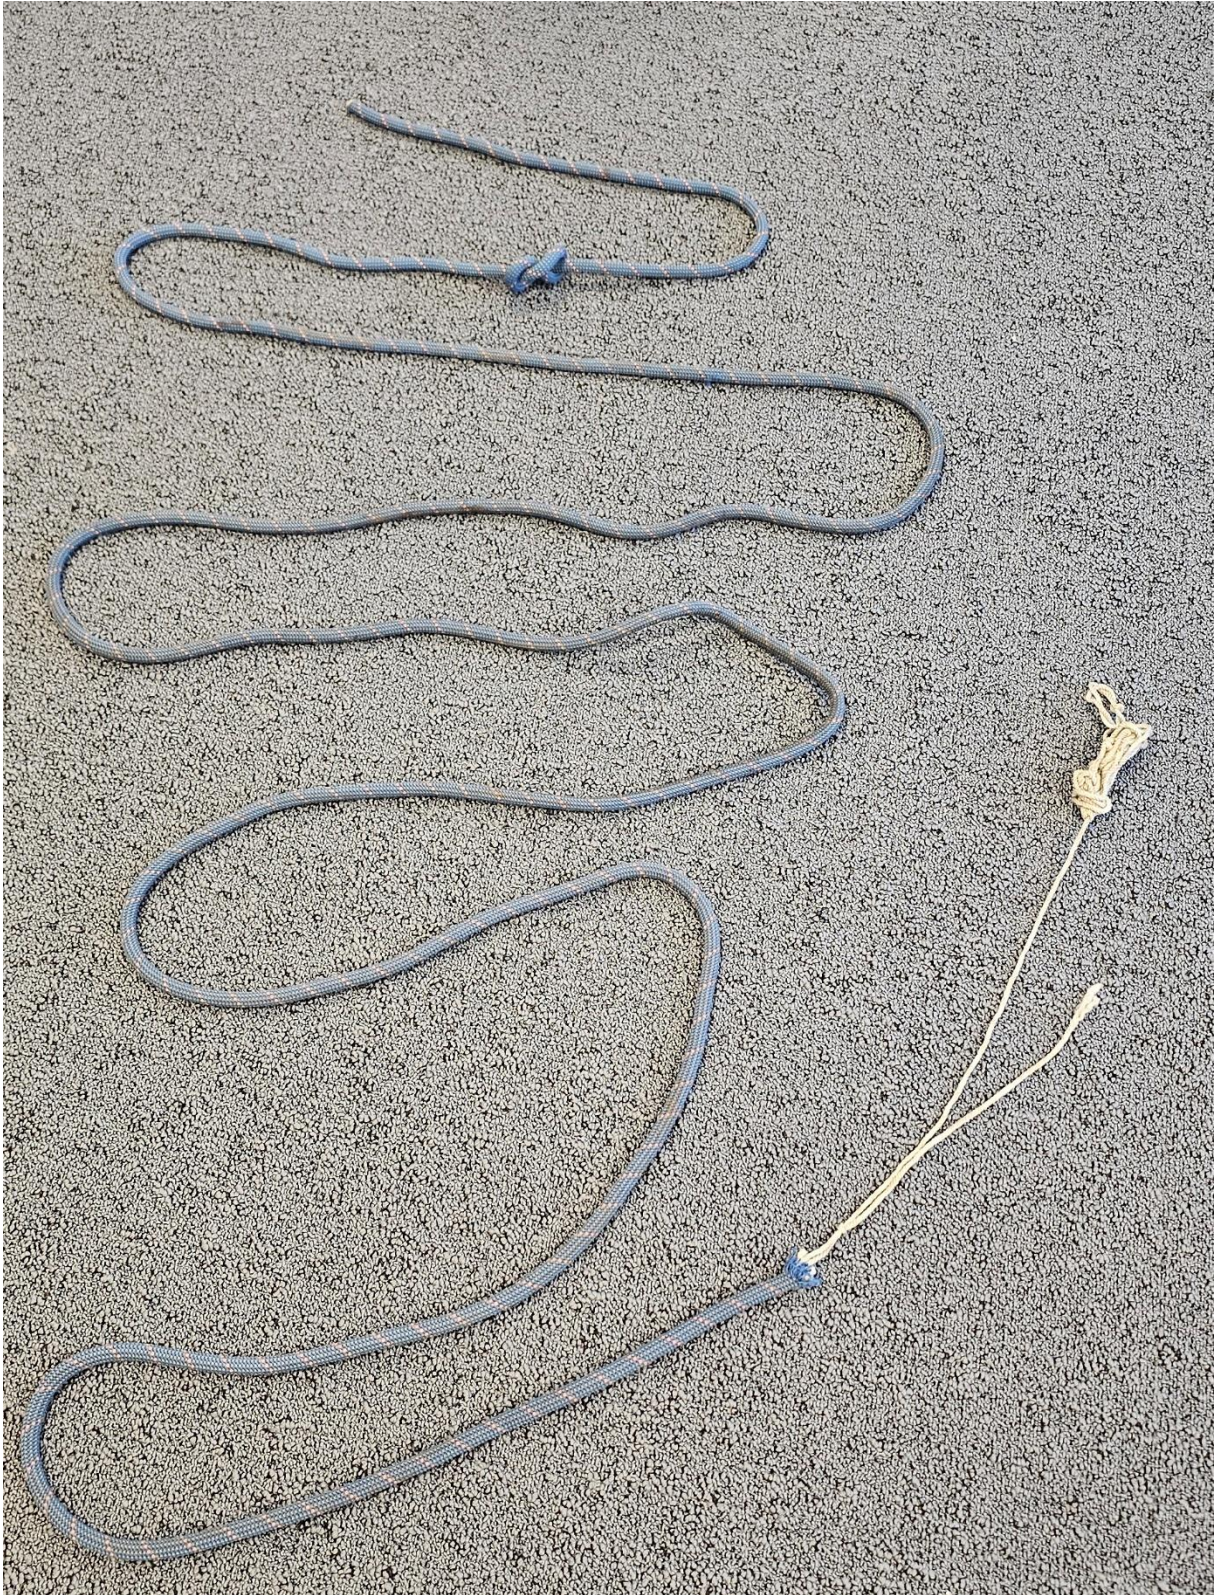
Dette er den enden som klatrer var innbundet i. Den består av en del hvor tau og strømpe virker intakt, med to kordeller som stikker ut der hvor taubruddet skjedde. Med unntak av de to kordellene som stikker ut er resten av tauet kuttet av med et noenlunde rent snitt. Avstanden fra bruddflaten til åttetallsknuten ble målt til 5,5 meter. Avstanden fra bruddflaten til tauets ende ble målt til 6,75 meter. De to kordellene som stakk ut av bruddsnittet ble målt til henholdsvis 30 cm og 2,70 meter. Bruddet på disse kordellene er ikke rent, men mer ujevnt og flisete.

Bildet viser den korte delen av tauet, innbindingsknuten, bruddstedet og en kort og en lang kordell som stikker ut av bruddflaten.

På bakgrunn av at kordeller ser ut til å ha blitt trukket ut fra strømpen under ulykken vurderer vi ikke tauet som trygt å klatre på, og anbefaler at det kasseres.

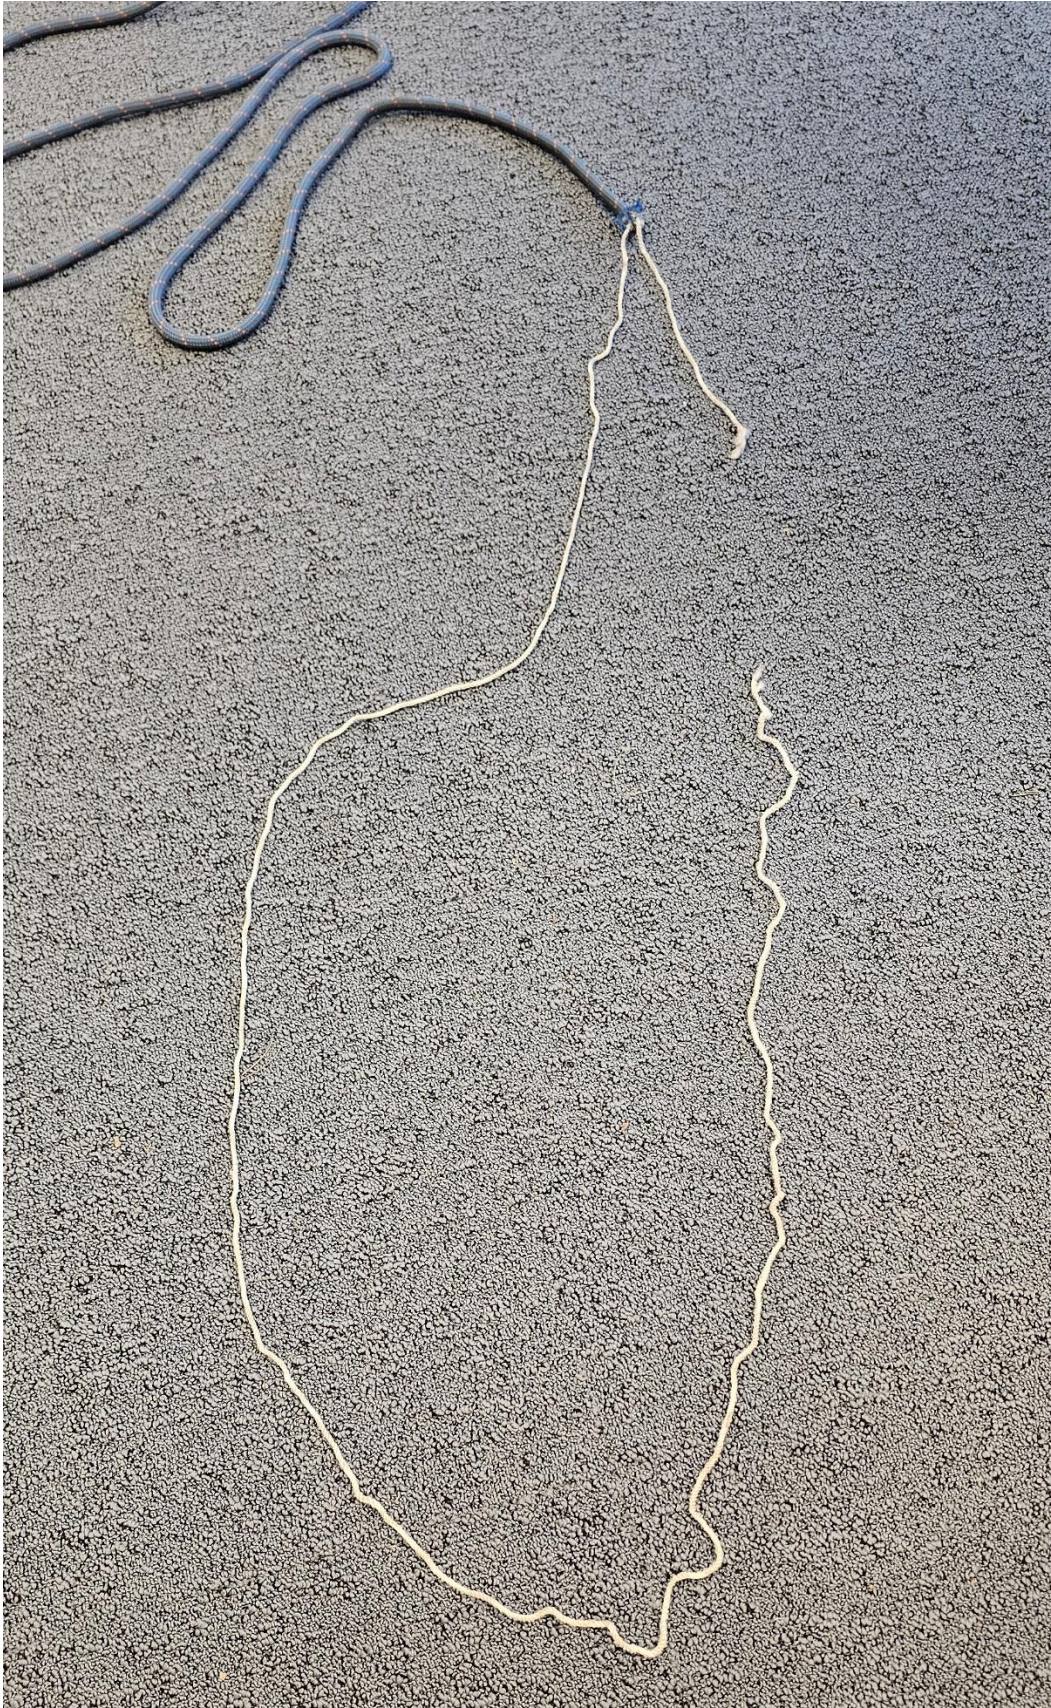
Bildet viser den korte delen av tauet med en kort og en lang kordell (nå rullet helt ut) stikkende ut av bruddflaten.

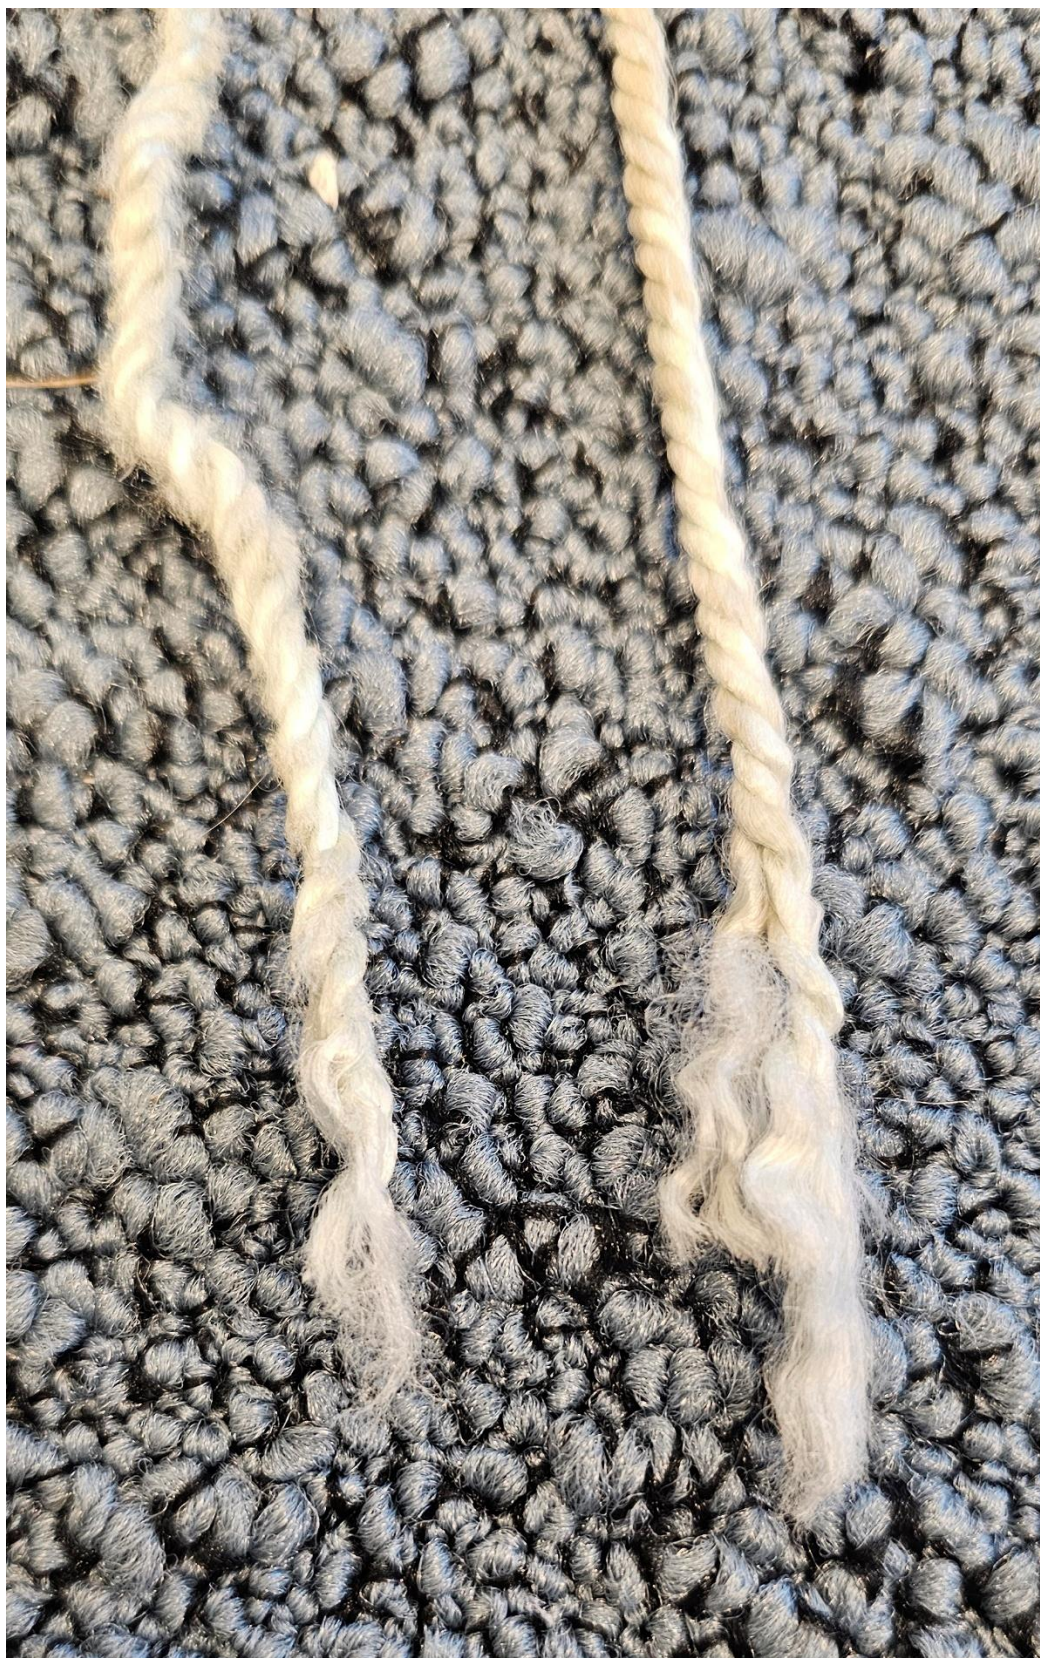
Bildene viser bruddstedet i de to kordellene som stikker ut fra bruddflaten på den korte delen av tauet. Den korte kordellen til venstre og den lange kordellen til høyre.

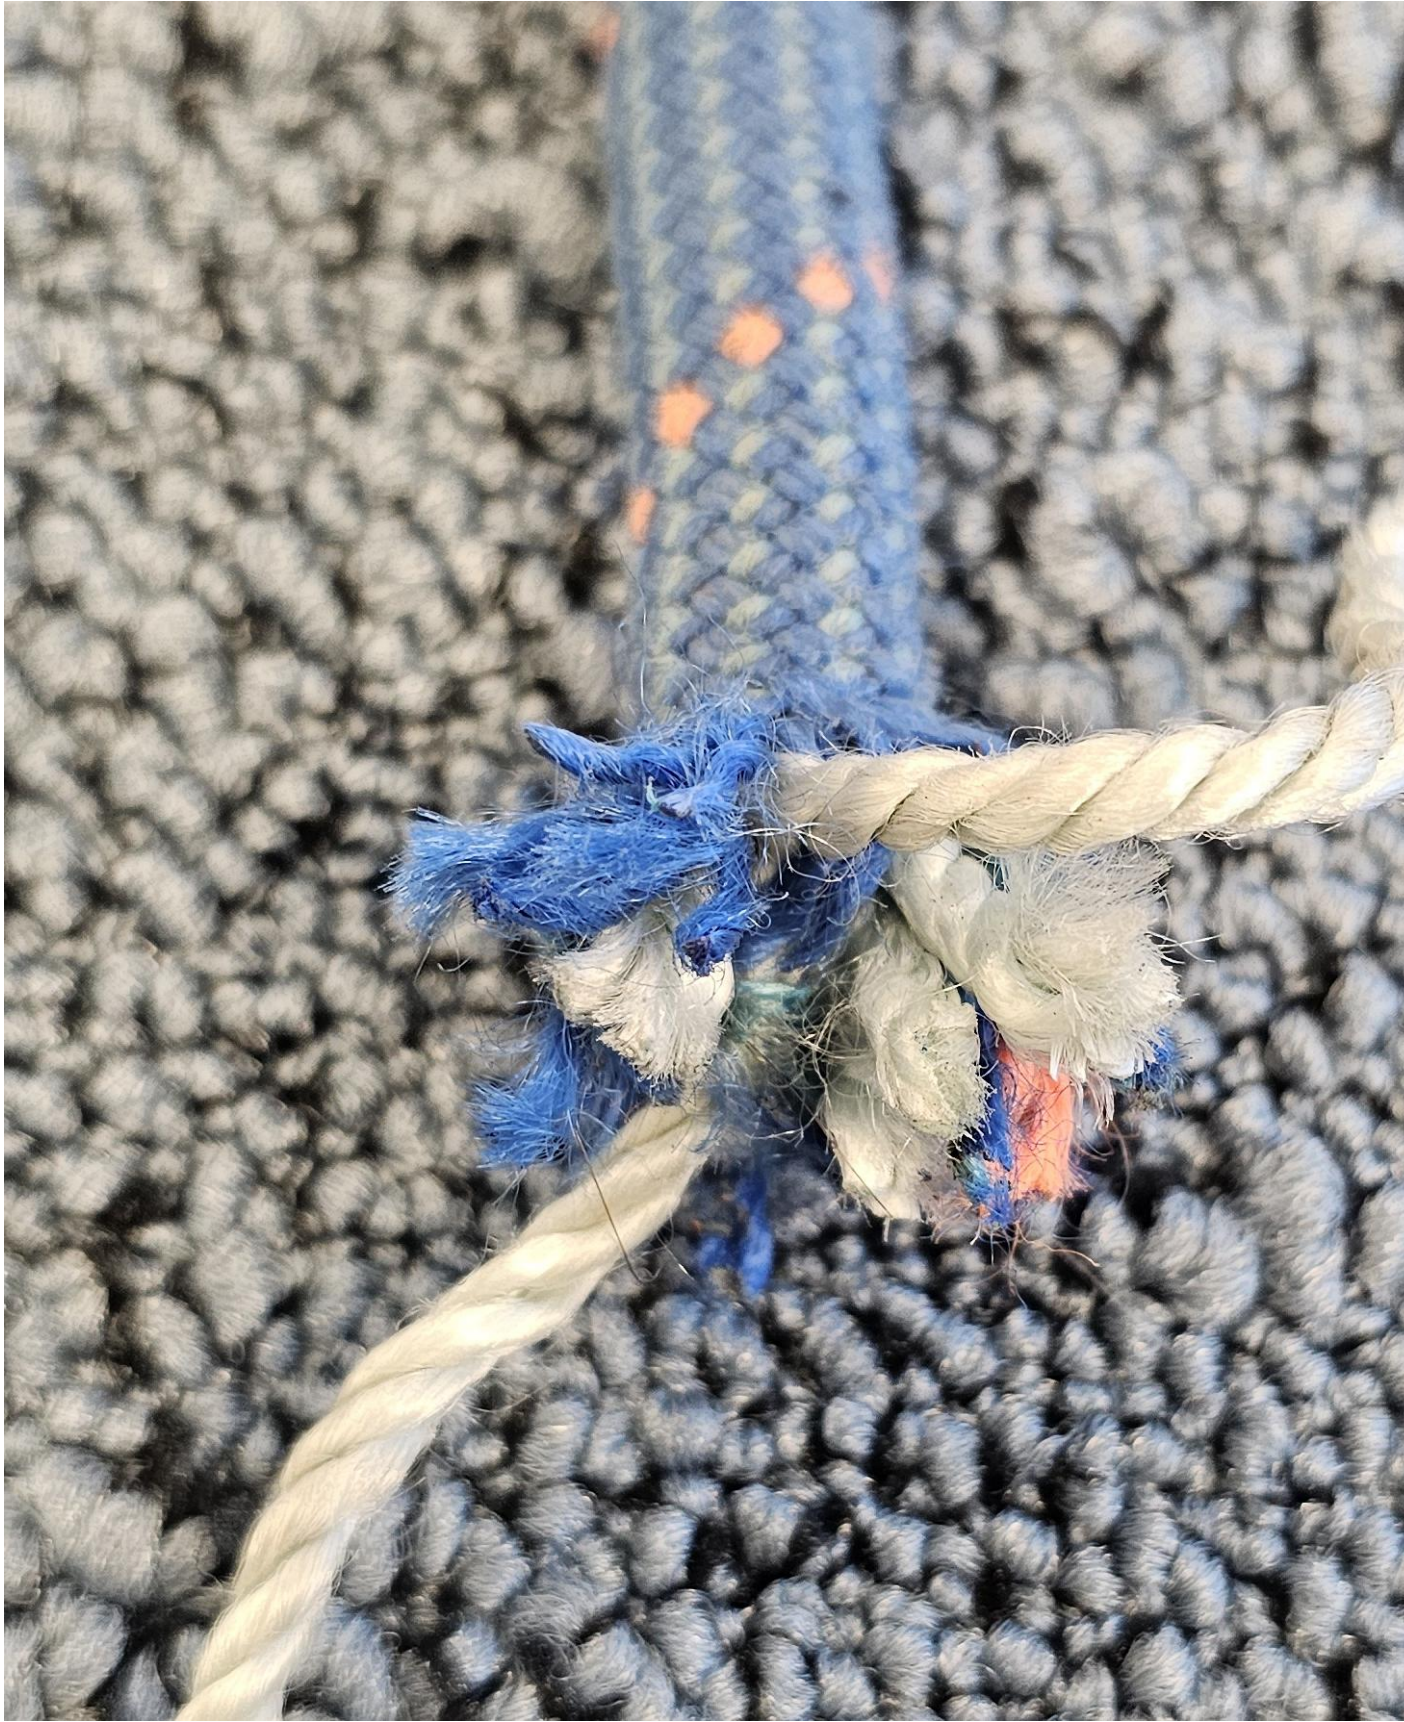
Undersøkelsen av tauet viser at tauet ble kuttet 5,5 meter fra innbindingsknuten. Gitt klatrers posisjon da ulykken skjedde peker dette mot at steinen må ha truffet tauet ved eller nær selve topptauankeret. Det fremgår også at tauet har blitt kuttet med et svært rent snitt, nesten som en kniv. Dette indikerer at kantene på steinen må ha vært svært skarpe, og steinen må ha hatt høy fart i det den traff tauet. Dette understøttes av klatrers beskrivelse av en skarp stein som kom mot seg ovenfra. Videre må den ha kommet fra et sted høyere oppe enn ankeret for å kunne treffe nær ankeret med så stor fart at den kutter tauet med et rent snitt.

Nærbilde av bruddflaten på den korte delen av tauet.

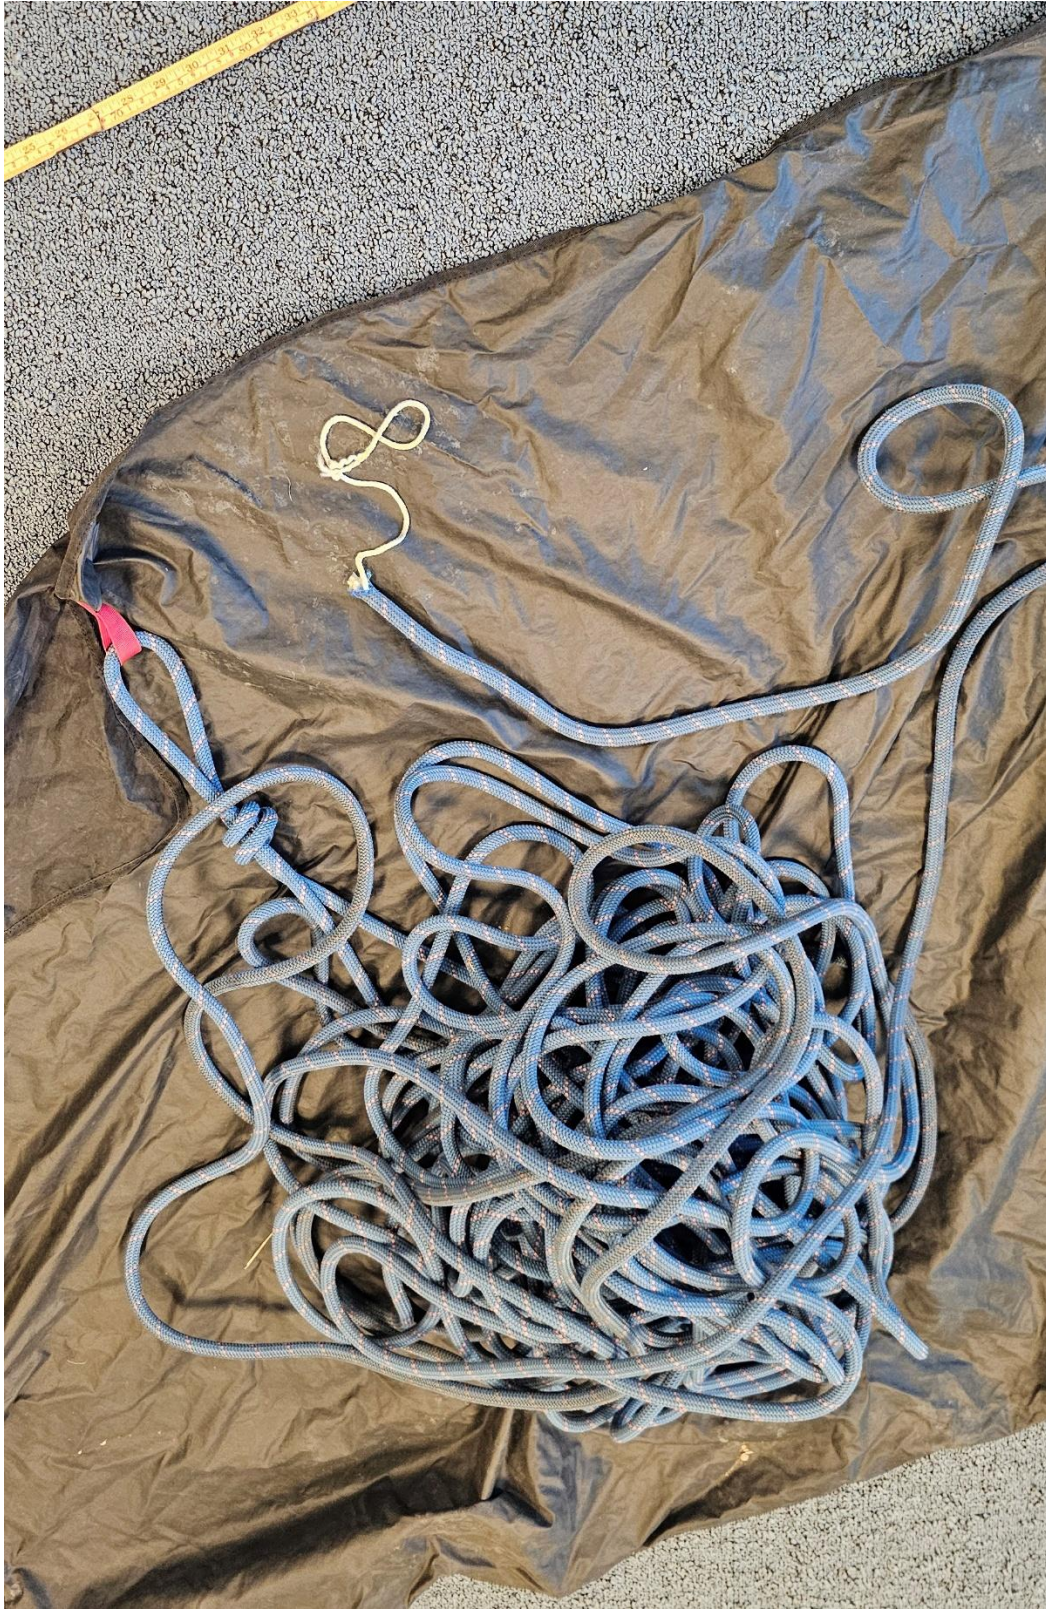
Bildet viser den lange delen av tauet knyttet fast i taubagen med en dobbel fiskeknute.

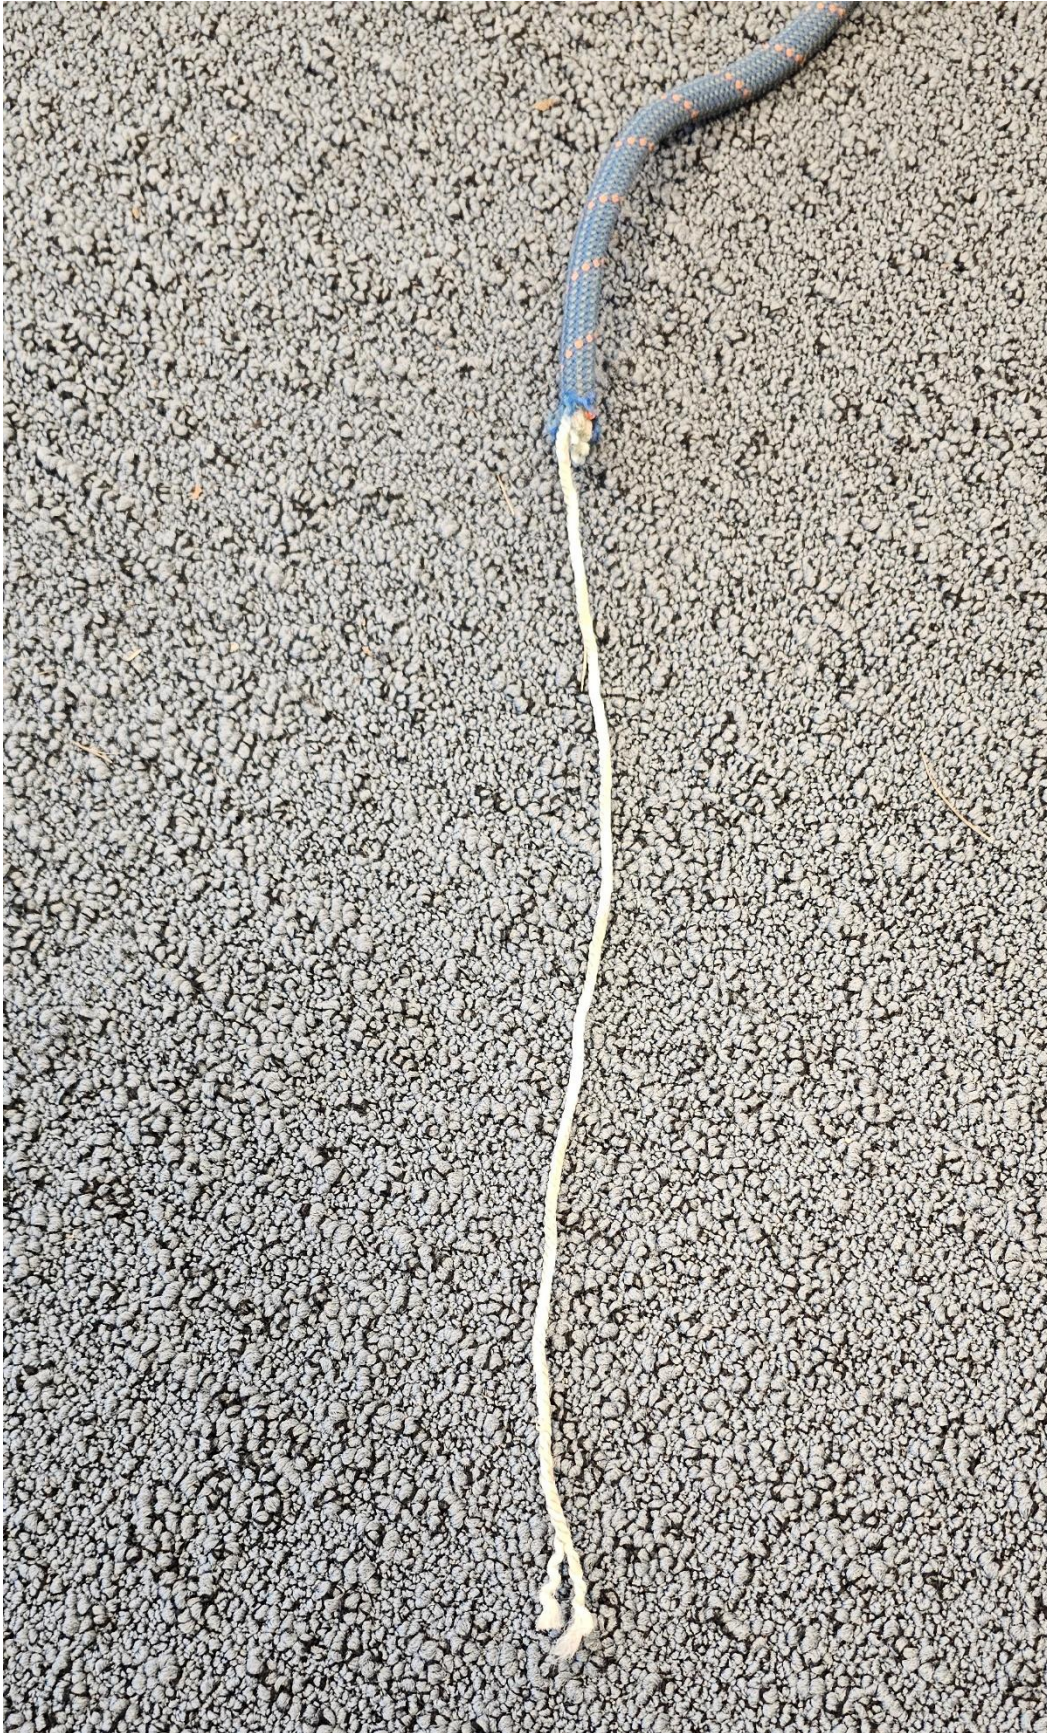
Dette er den delen av tauet som var knyttet fast i taubagen. Den består også av en del hvor tau og strømpe virker intakt, med en kordell som stikker ut der hvor taubruddet skjedde. Avstanden fra bruddflaten til tauenden måles til 58,25 meter. Lengden på den kordellen som stikker ut fra bruddflaten måles til 40 cm. Med unntak av kordellen som stikker ut er resten av tauet igjen kuttet av med et noenlunde rent snitt, mens bruddet på den ene kordellen er mer ujevnt og flisete.

Bildet viser kordellen som stikker ut fra bruddflaten på den lange delen av tauet.

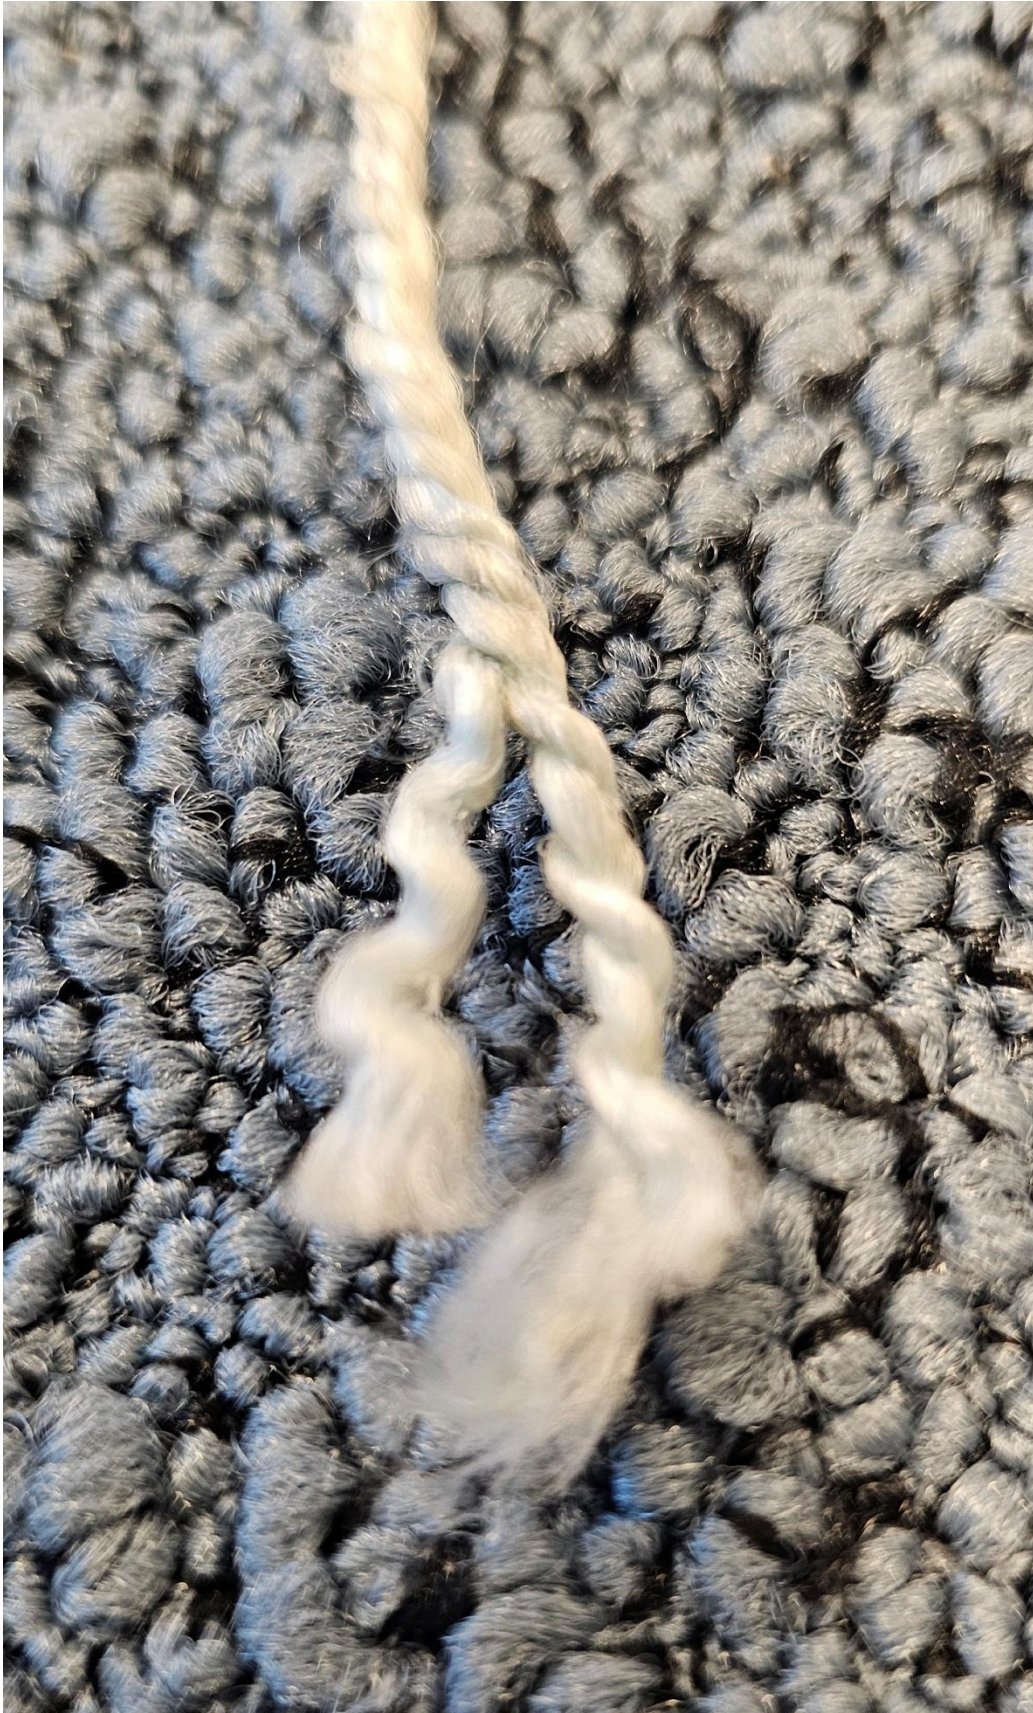
Nærbilde av bruddstedet på kordellen som stikker ut fra den lange delen av tauet.

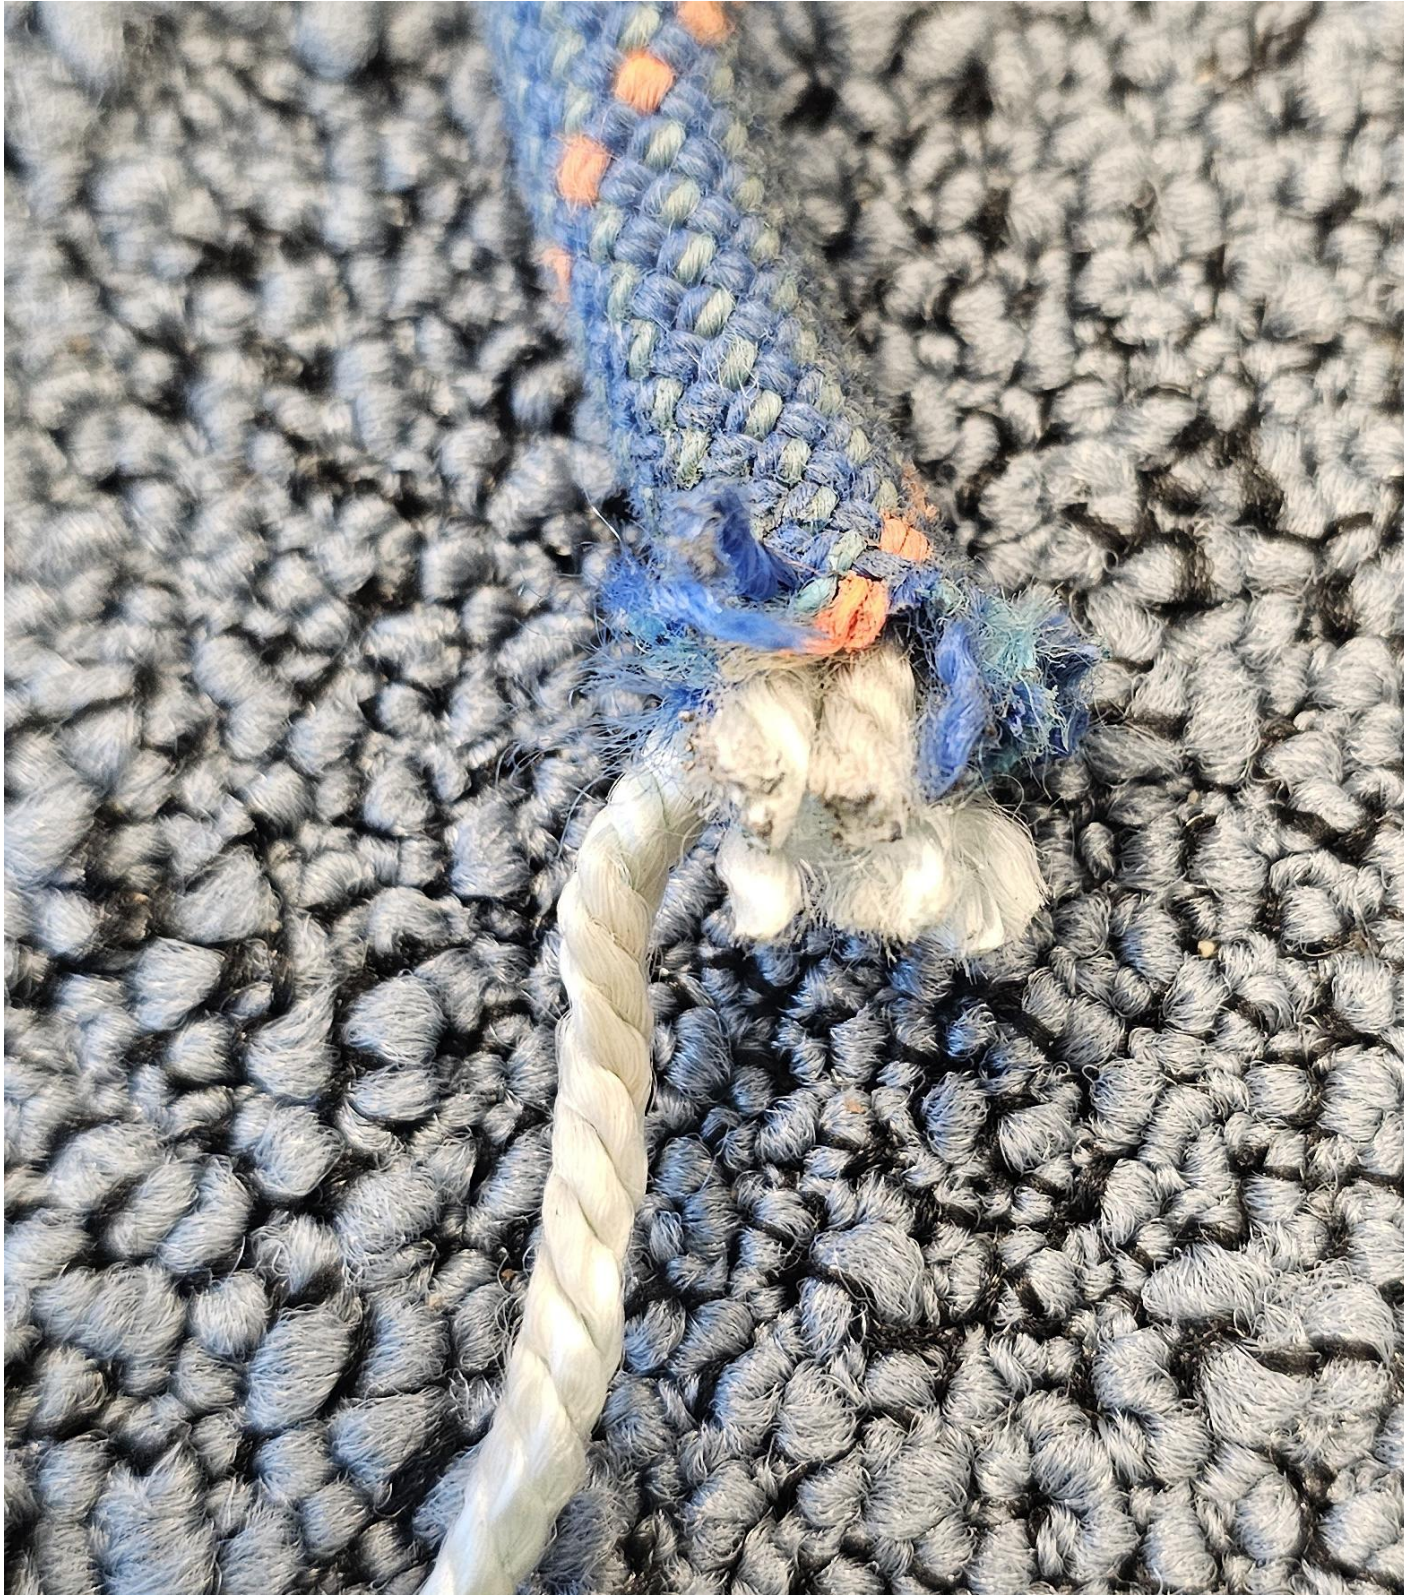
Nærbilde av bruddflaten på den lange delen av tauet.
