# ULYKKE RAPPORT

## Midtre Skarvflytind

### 18. august 2015

**For sikkerhetskomitéen NKF.**

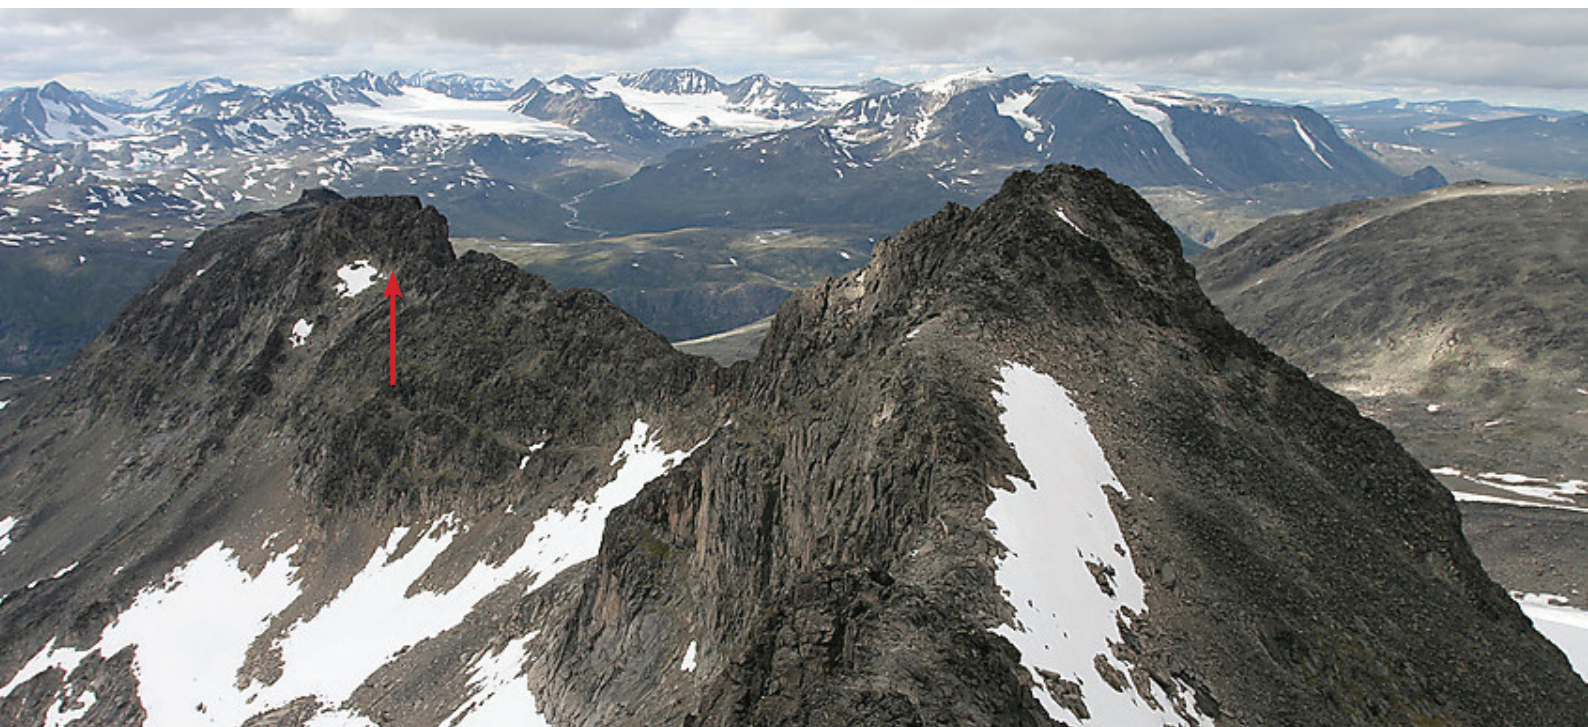
Søre Skarvflytind (foran til høyre) og Midtre Skarvflytind (bak til venstre). Pilens spiss indikerer hvor klatreren ble funnet.

1. På toppen fant det passerende turfølget en tauslyngje rundt blokk. Klatreren lå ca. 40m nedenfor dette rappellfestet.

2. Klatreren var festet til klatretauet med rappellåtter. Rappellåtter var ikke festet på begge endene av tauet, men kun til den ene av tauets ender. Innfestingen var 6-7 meter fra tauets ende.

3. Det var ikke noe rappellfeste eller annet klatrestyr festet på tauet.

4. Det var ingen stoppknuter i tauets ender, endene var ikke knyttet sammen, og det var ikke benyttet klemknotesikring.

5. Størsteparten av tauet lå over/på oversiden av klatrer og indikerer at det har falt ned etter klatreren.

Det usikre momentet er hvorfor klatrer har rappellert ut av tauets ender. Det er nærliggende å anta at noe har skjedd slik at klatrer har mistet kontrollen over rappellen, og mangel på klemknotesikring og stoppknuter i tauets ender har ført til at han ikke har klart å gjenvinne kontrollen.

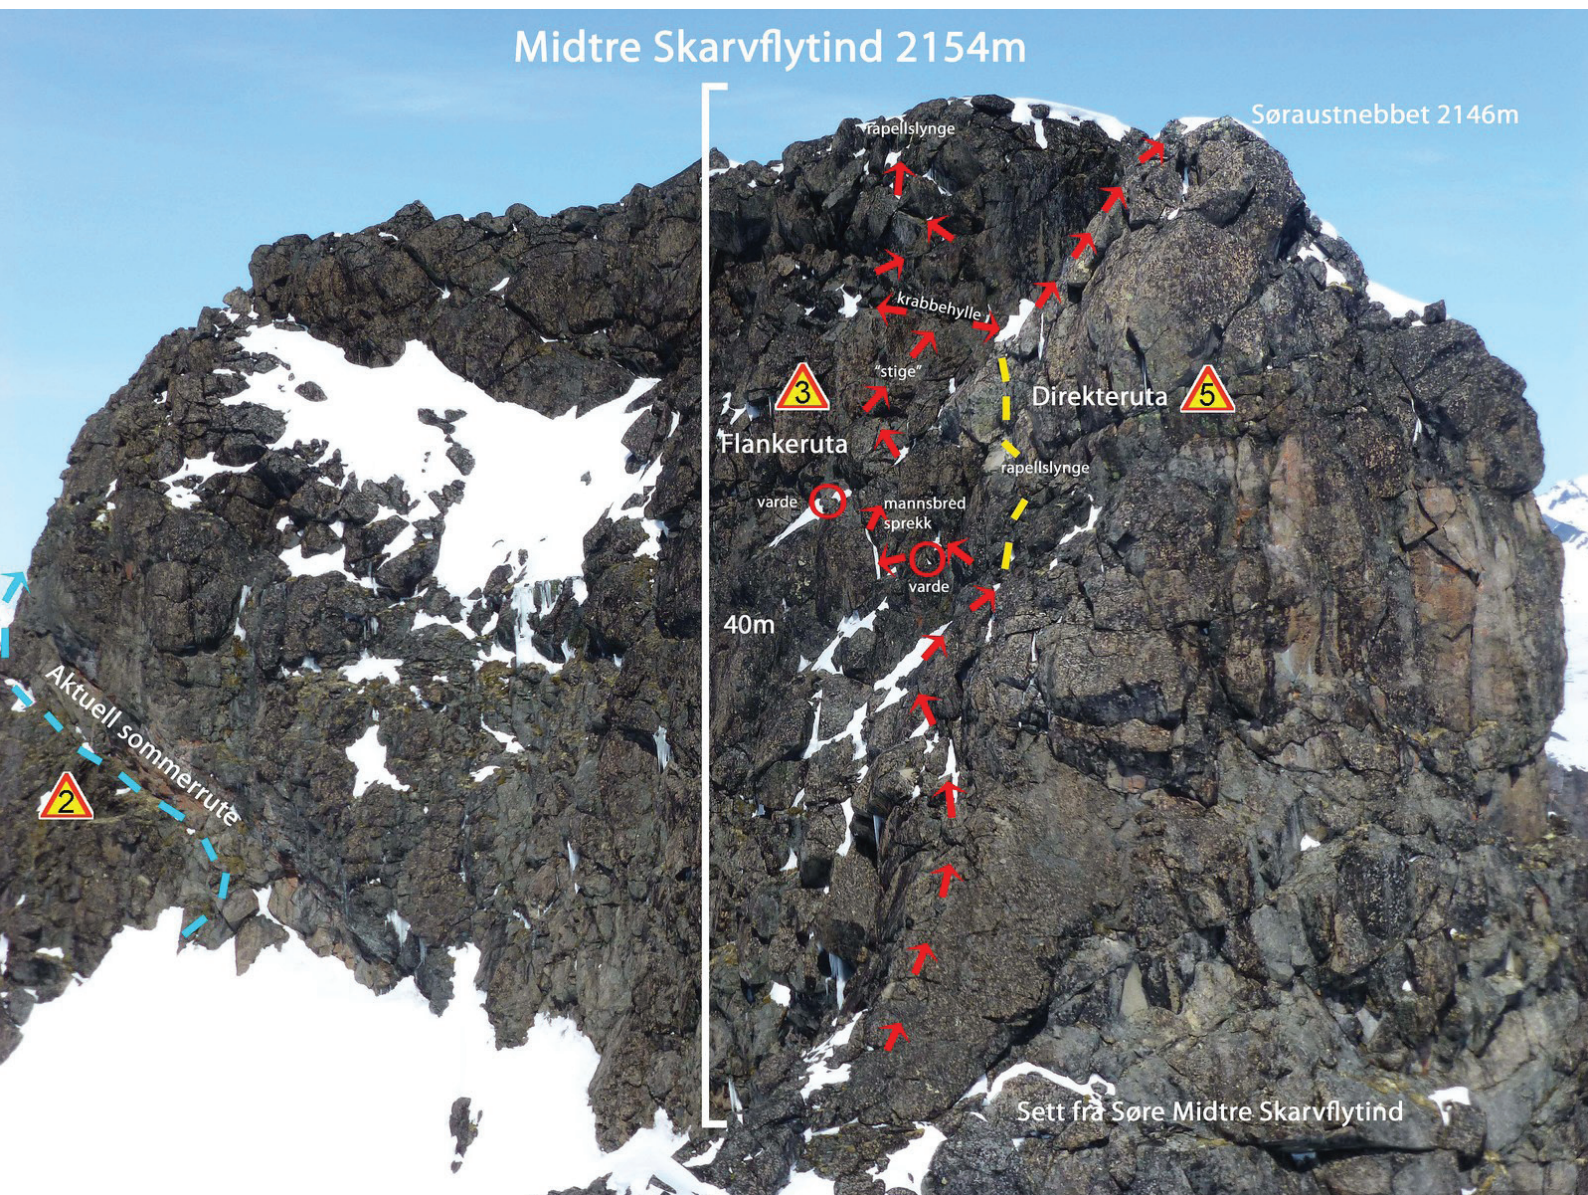
Oversikt over hammeren med klatring og rappeller på sør/sørvestsiden av Midtre Skarvflytind. Foto: Tore Jyssum.
