Ulykkesrapport

Dato: 21.02.2010
Ansvarlig: Stein Tronstad
Bidrag fra: Lavrans Skuterud, Anders Fougner, Martin Skrove, Olav Tronvoll, Vegard Torp Lien, Jørn O. Halvorsen

Dødsulykke i Snillfjord 22. desember 2009

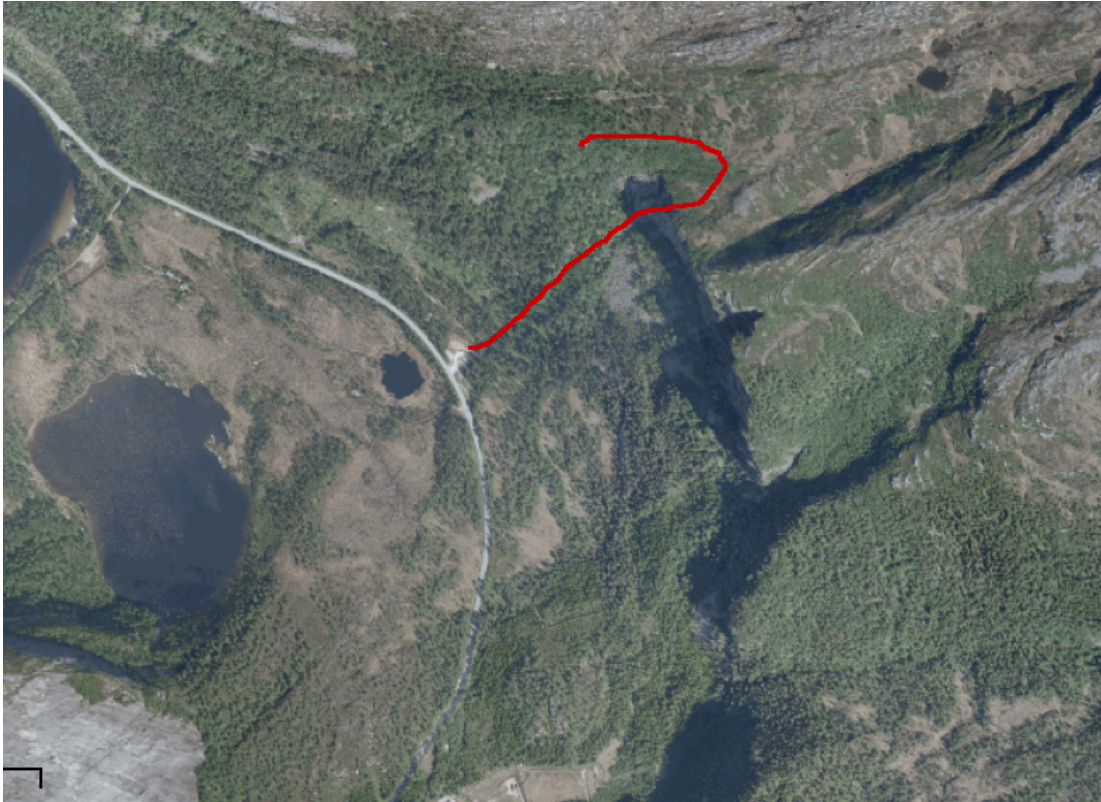
Fig. 2: Flyfoto av området rundt fossen. Omtrentlig klatrerute og retur til ulykkesstedet er inntegnet.

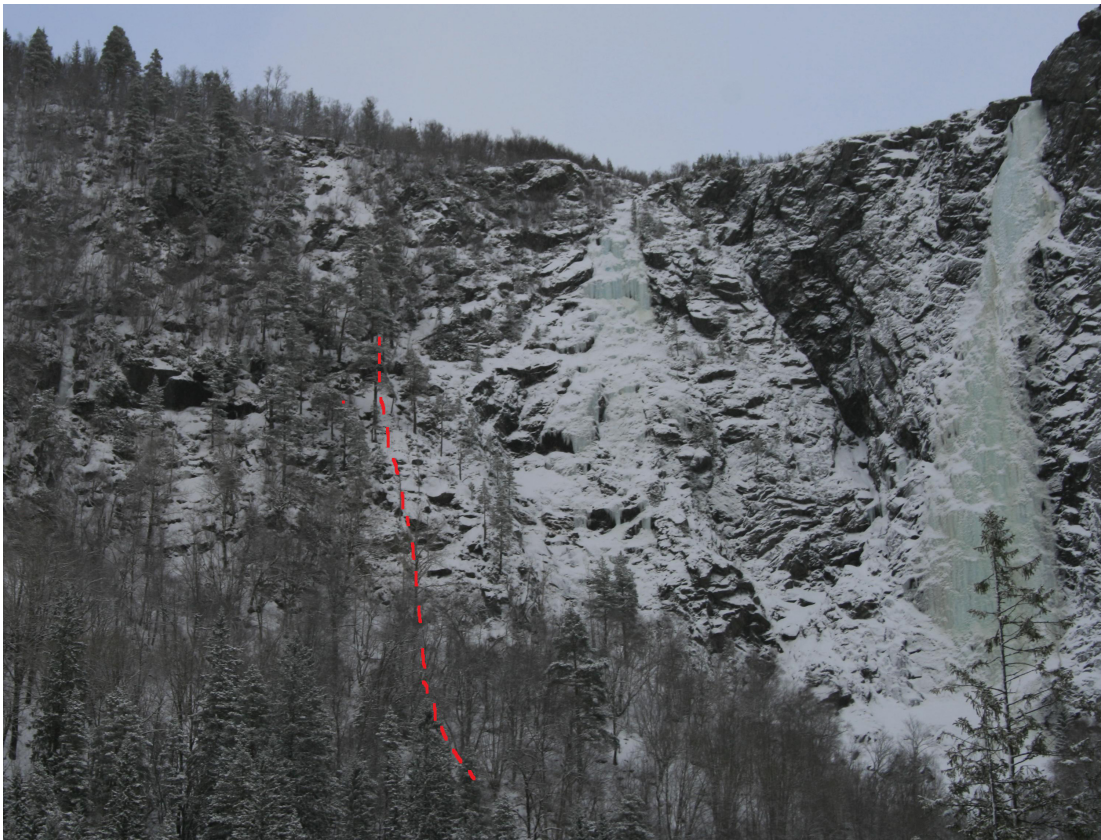
Fig. 3: Fossen og ulykkesstedet. Foto: Lavrans Skuterud.

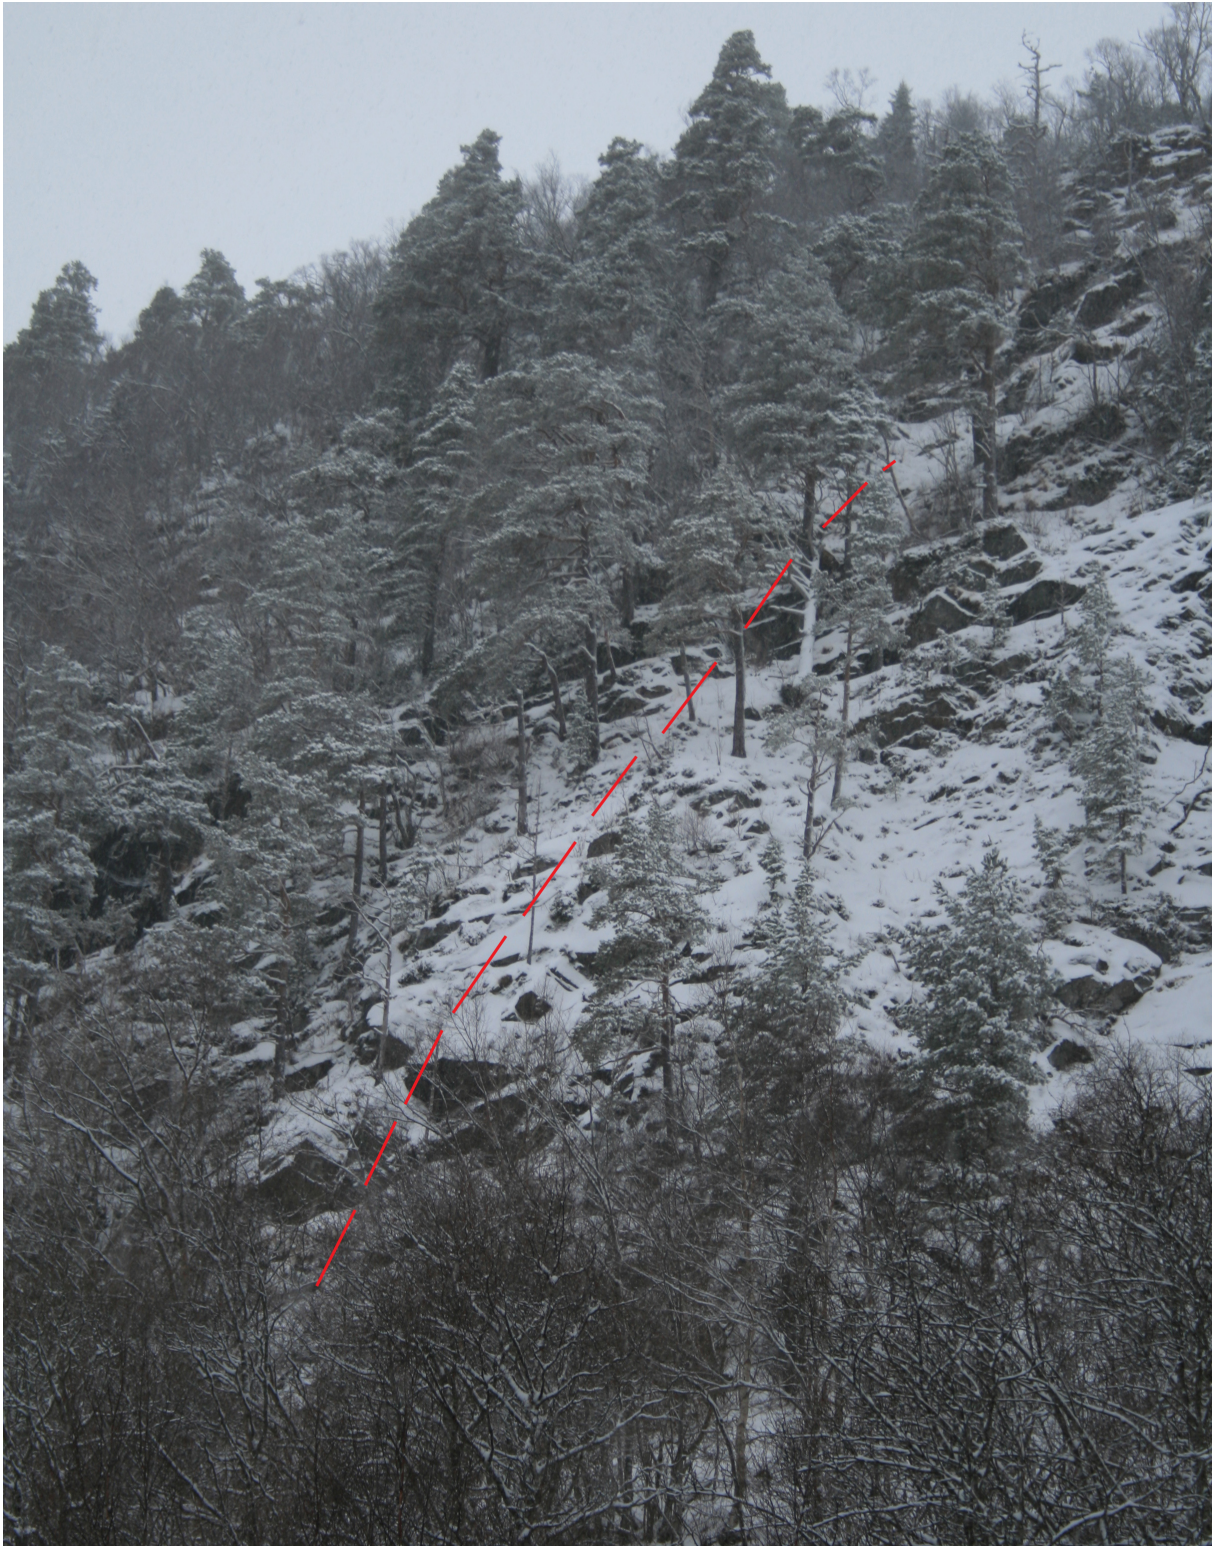
Taukameraten gikk aldri fram til selve ulykkesstedet, av forståelige grunner. Han så heller ikke selve fallet klart nok til å kunne fastslå nøyaktig hva som skjedde. Det er imidlertid nærliggende å tro at hardfrossent underlag og is kan være forklaringen. Den frosne mosen ga gjennomgående godt fottfeste, og eventuelle issvuller vil nødvendigvis ha kommet overraskende. Snødekket var akkurat tykt nok til å skjule eventuell is, men alt for tynt til å gi

støtte mot glipptak. Når GG først var brakt ut av balanse, må det ha vært vanskelig eller umulig for ham å ta seg inn igjen tidsnok selv om terrenget bare var moderat bratt.

Fig. 4: Bildet viser omtrentlig fallinje. Foto: Lavrans Skuterud.

1. *Etter isklatring og i andre sammenhenger der klatrerne har med isøks, bør en av øksene være framme og klar til bruk helt til klatrerer er vel nede under alt potensielt farlig terreng.*
2. *All ferdsel på bratt, frossent underlag innebærer risiko. Barfrost og kulde gir gode forhold for isklatring, men fører også til oppsvelling av is og farlig føre ellers i terrenget.*
