## Ulykkesrapport

**Dato:** 21.09.2009

## Dødsulykke på Kvaløya ved Tromsø 17. juni 2009

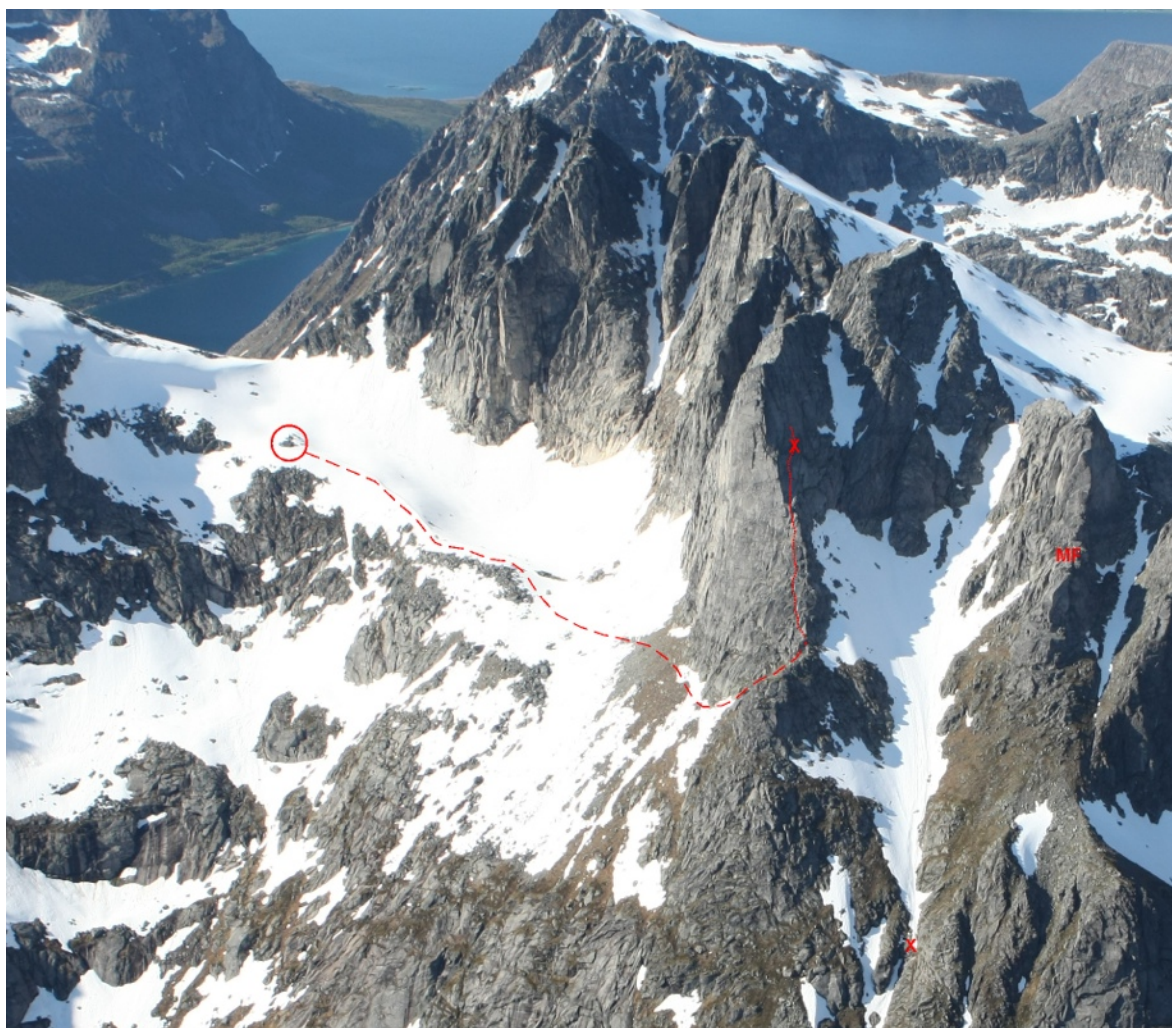
**Bilde 1.** Oversikt over Hollenderan. Sirkelen ringer inn Hollenderhytta. Stiplet linje viser anmarsjen til Baugen; prikket linje viser klatreruta opp til snupunktet. De to x-ene markerer ulykkesstedet og funnstedet. MF er fortoppen på Masta.  
Foto: Jon Terje Eiterå, Bladet Tromsø.
