Rapport

Ulykke hvor to personer omkom under klatring på Kjerag
februar 2012

Skrevet av
Ture Bjørgen
med bistand fra Edvard Middelthon og Nick Ashton (alle RAR)

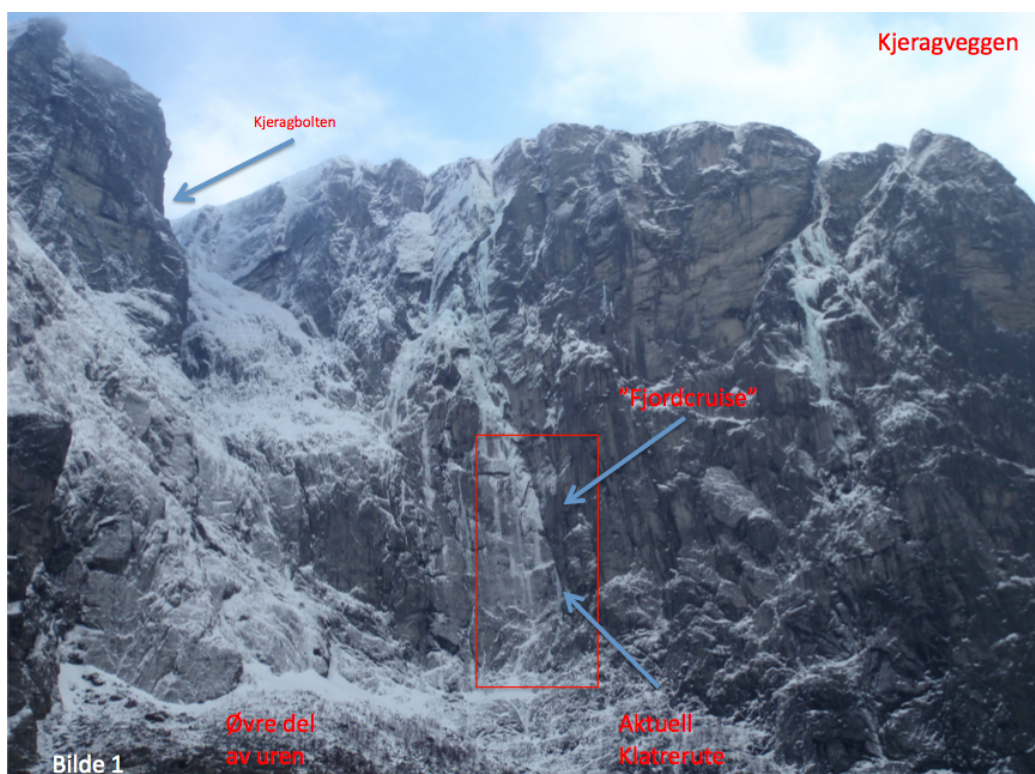
Kjerag er et fire-fem kilometer langt og omkring 1000 meter høyt fjellmassiv innerst i Lysefjorden i Rogaland (bilde 1). Kjeragveggen er vertikal til

overhengende i store områder. Det har vært klatreaktivitet på Kjerag siden starten på 1980 tallet. Etter flere år uten aktivitet i området, økte aktiviteten sterkt fra 1995. Første vinterrute (bilde 1) "Fjordcruise" ble etablert på slutten av 1990 tallet. De siste årene har det vært drevet isklatring på Kjerag.
